Syndicat Mixte Ellé - Isole - Laïta

Suivi de la qualité bactériologique des eaux du bassin versant Ellé - Isole - Laïta

Année 3 (2013-2014)

Syndicat Mixte Ellé - Isole – Laïta. Suivi de la qualité bactériologique des eaux du bassin versant Ellé - Isole - Laïta. Année 3 (2013-2014).			Affaire : 2013.056	
Réalisé par F. BARLOY, E. LE ROUX, L. DUGUE, E. MOREAU-HAUG			Rapport : 15-052

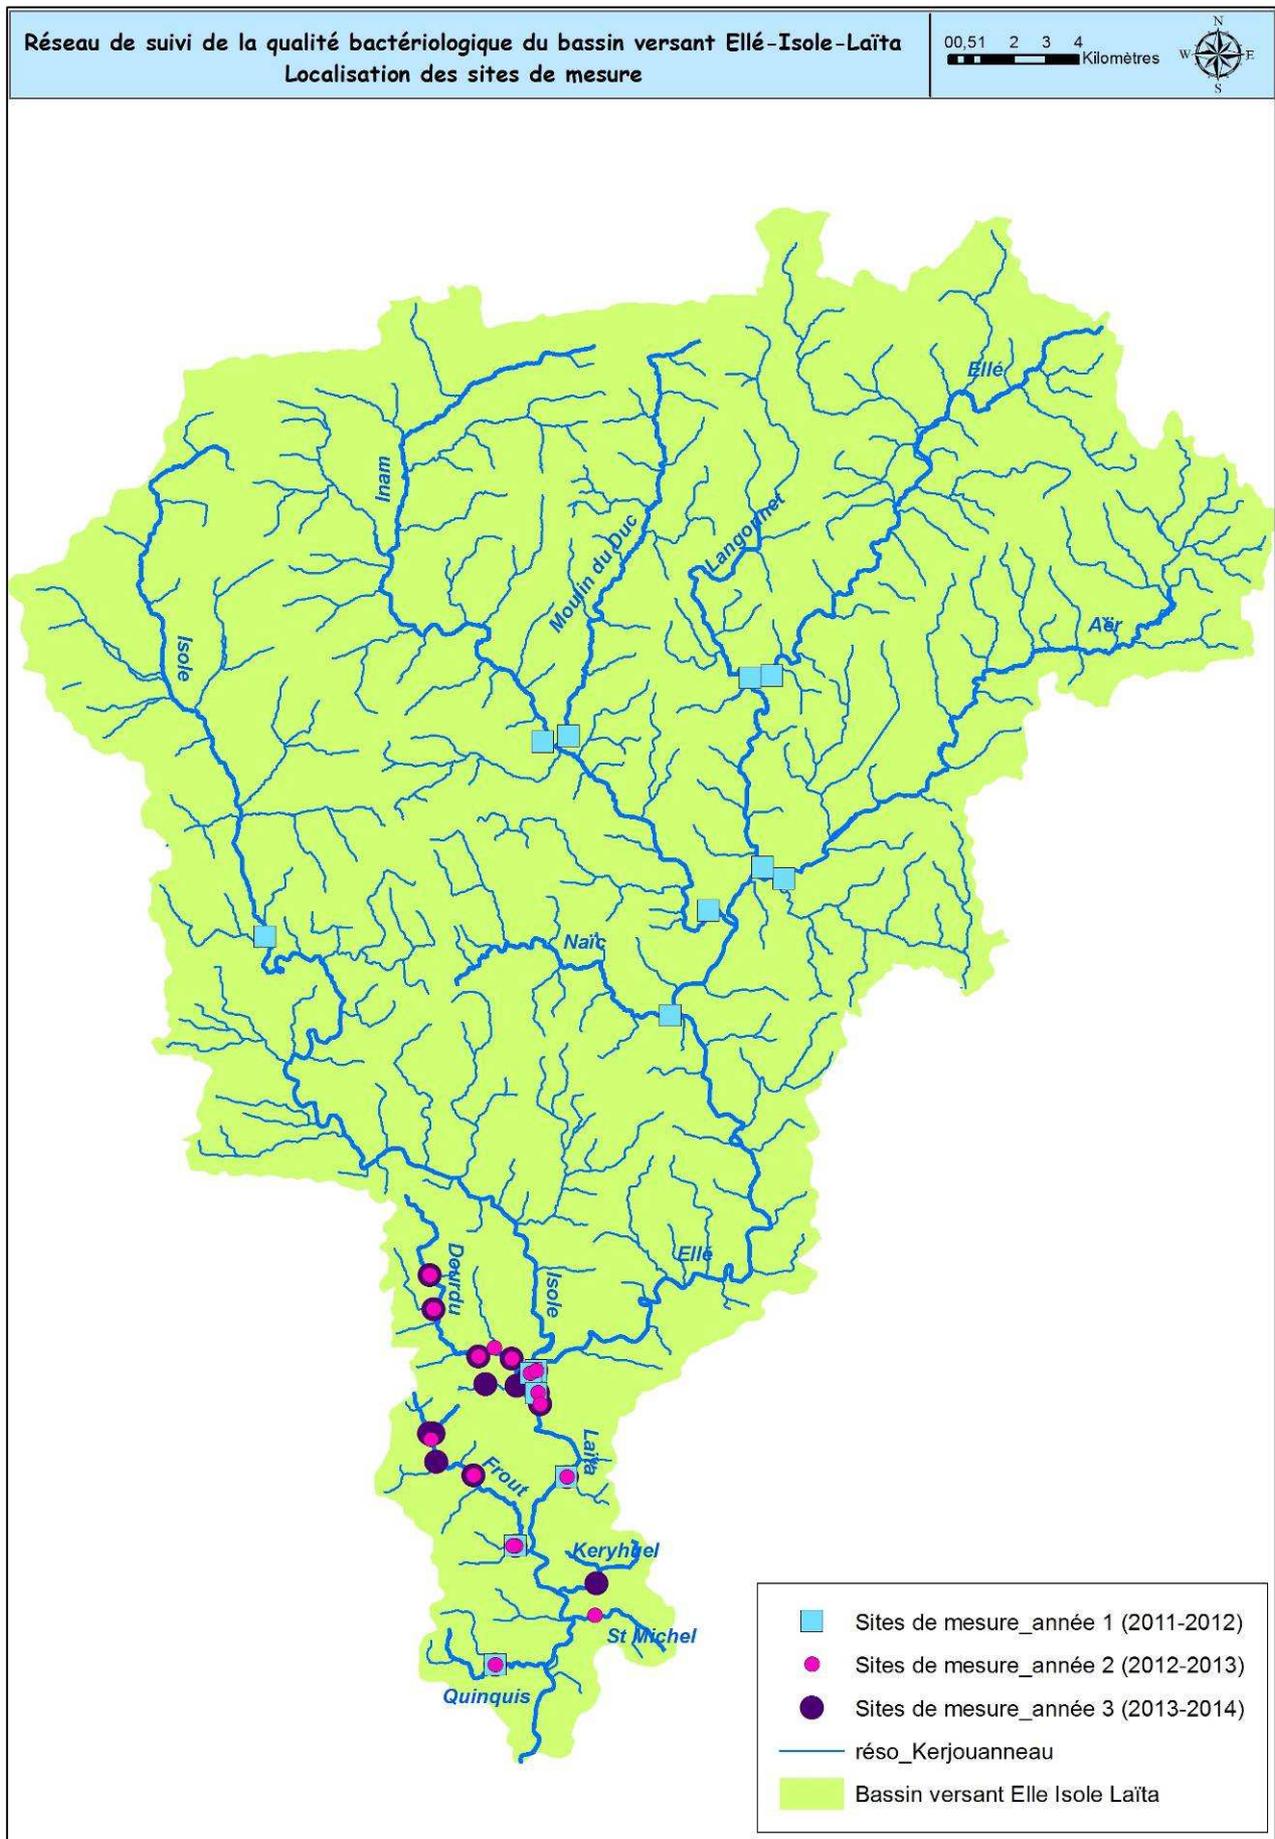
Figure 1 : Localisation des points de suivi de la qualité bactériologique du bassin versant Ellé-Isole-Laïta

Pour améliorer la qualité des eaux de la Laïta et atteindre l'objectif de classement B pour les zones de production conchylicole, le Syndicat Mixte Ellé-Isole-Laïta (SMEIL) a mis en place en 2011 un réseau de suivi de la qualité bactériologique des eaux (Prescription E5-2 du Plan d'Aménagement et de Gestion Durable (PAGD) : « *Diagnostics sur l'origine des contaminations bactériologiques* »), comprenant un suivi des concentrations et des flux d'E.coli en différents points stratégiques du territoire (figure 1).

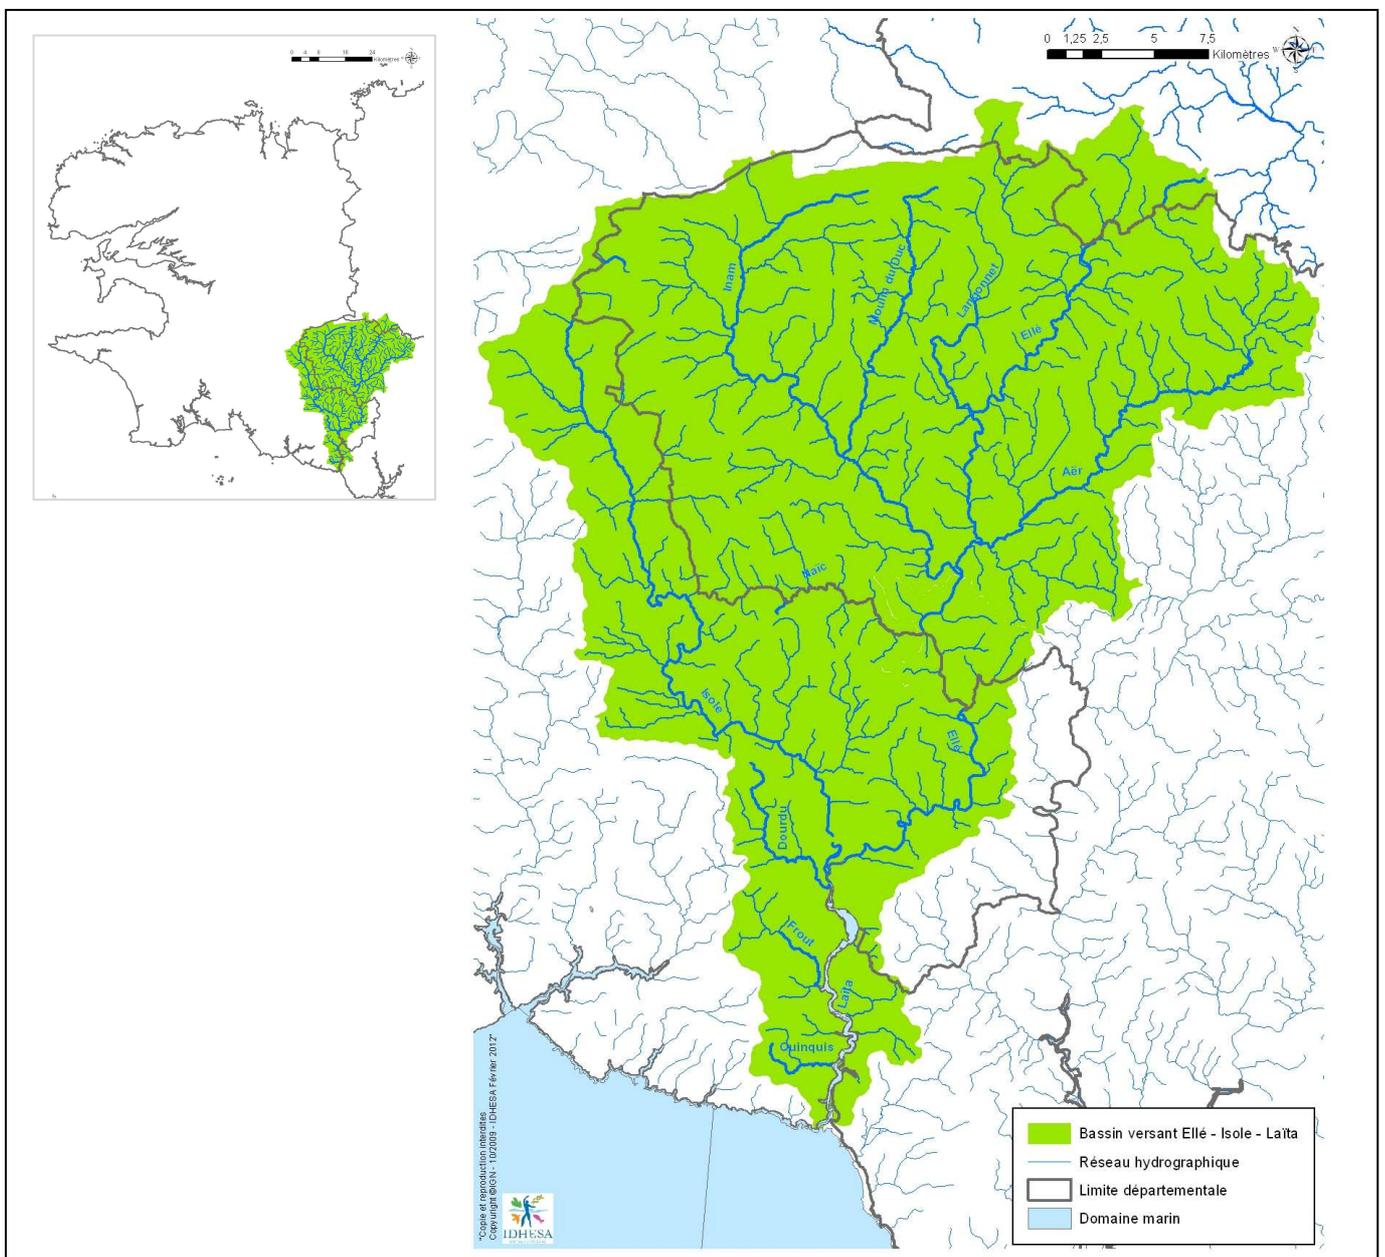
Figure 2 : Le bassin versant Ellé – Isole – Laïta

Il est traversé par deux principaux cours d'eau, l'**Ellé** et l'**Isole**. L'Ellé s'écoule sur 71 km avant sa confluence avec l'Isole et draine un bassin versant de 606 km². Le bassin versant de l'Isole s'étend sur 226 km² (48 km de long). L'Ellé et l'Isole forment **la Laïta** après leur confluence à Quimperlé. D'une longueur de 17 km, l'estuaire de la Laïta débouche en mer par l'anse du Pouldu.

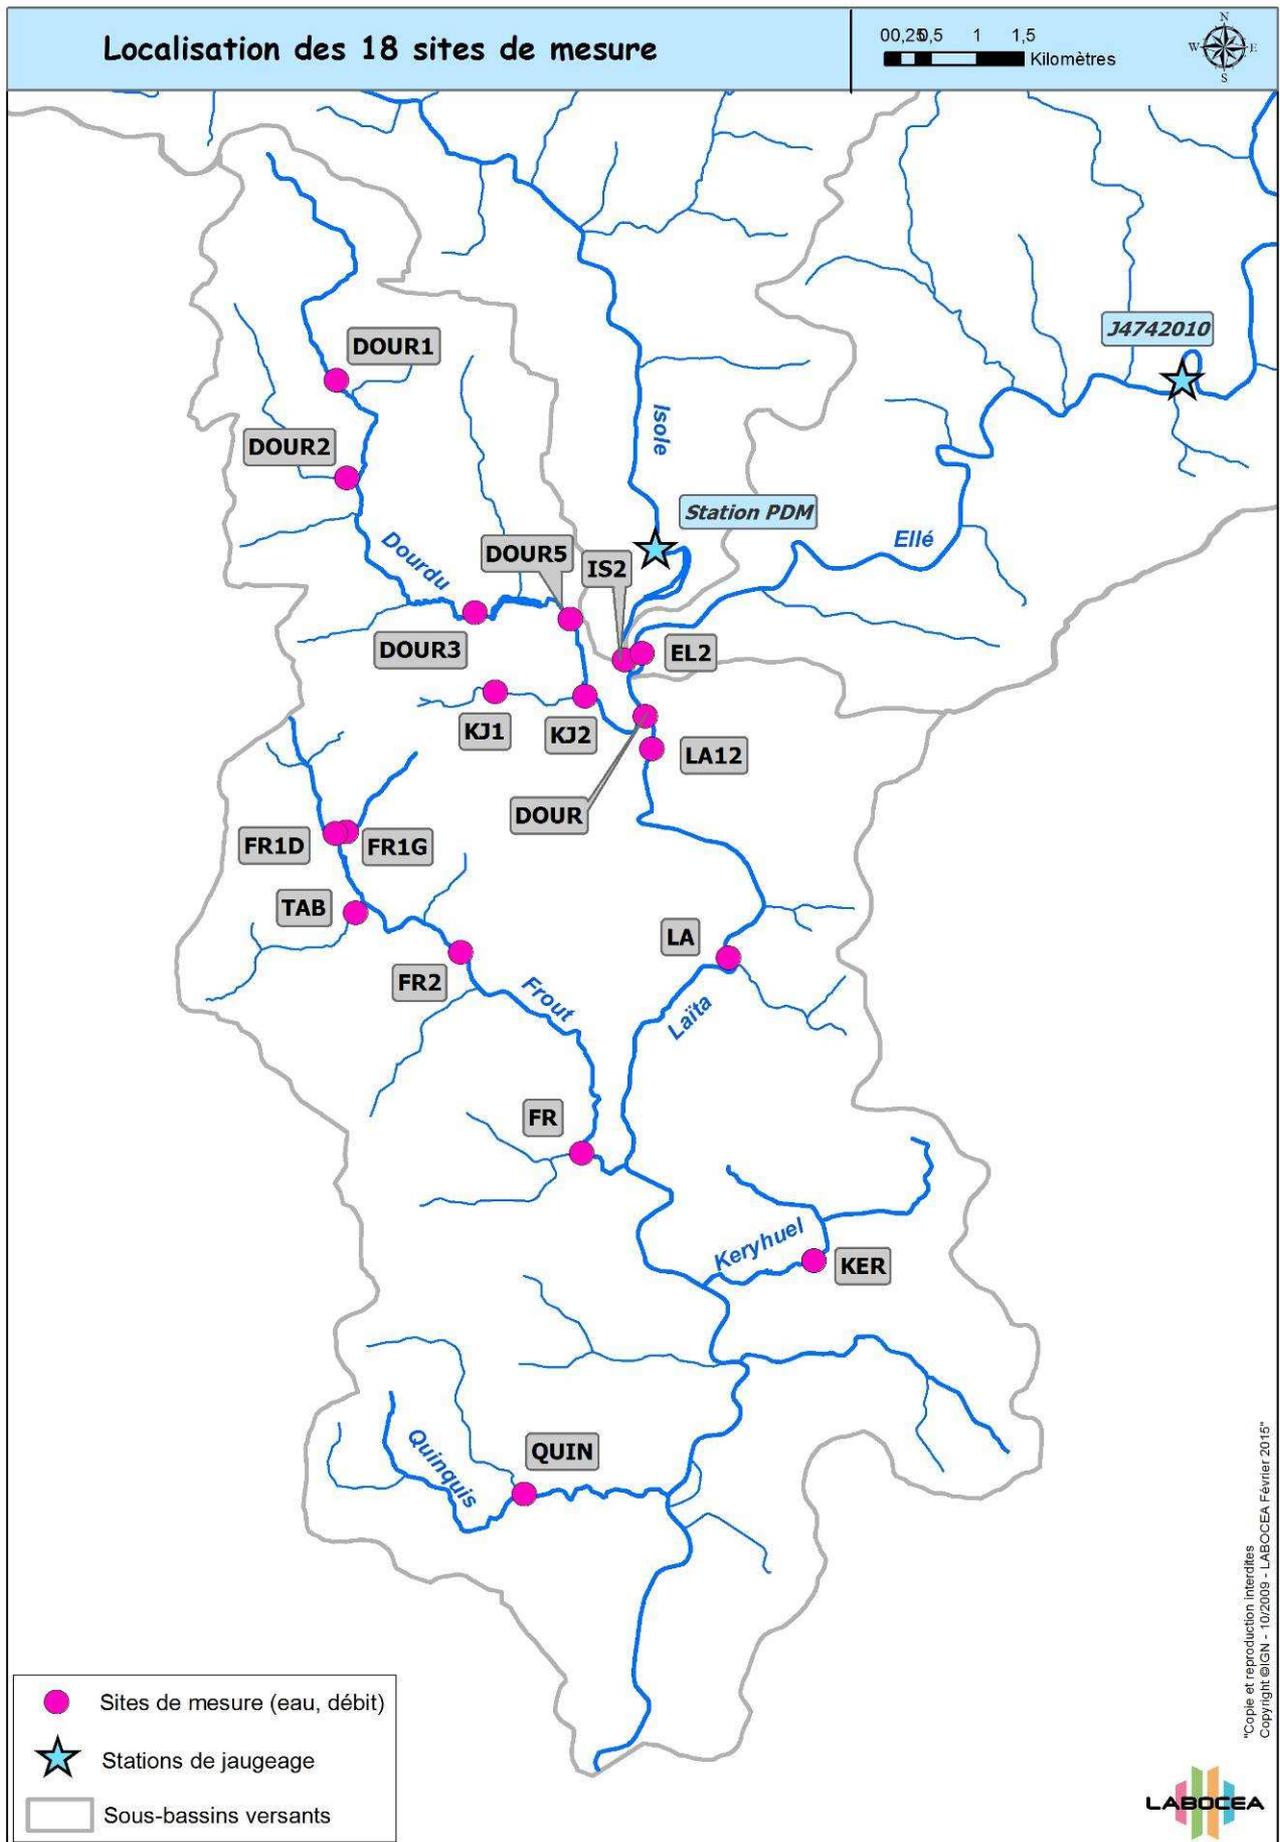
Figure 3 : Localisation des 18 sites de mesure 2013-2014

L'implantation des sites de mesure a été validée sur le terrain en présence de Vanessa Thorin, représentant le SMEIL. Leur localisation est précisée sur la figure 3 et en annexe 1 (report sur fond IGN, coordonnées géographiques et photographie du site de mesures...).

Le suivi de la qualité bactériologique s'effectue sur **18 stations**, réparties comme suit :

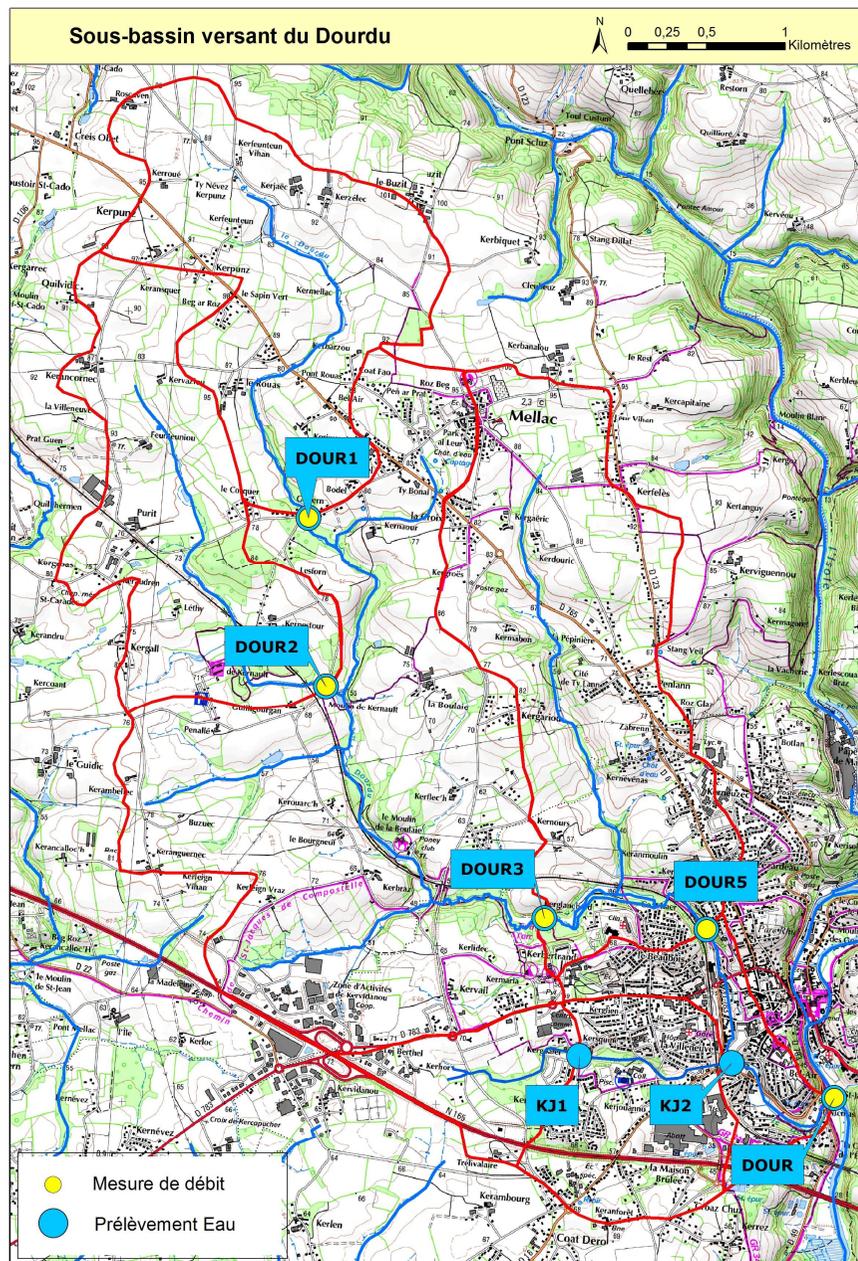
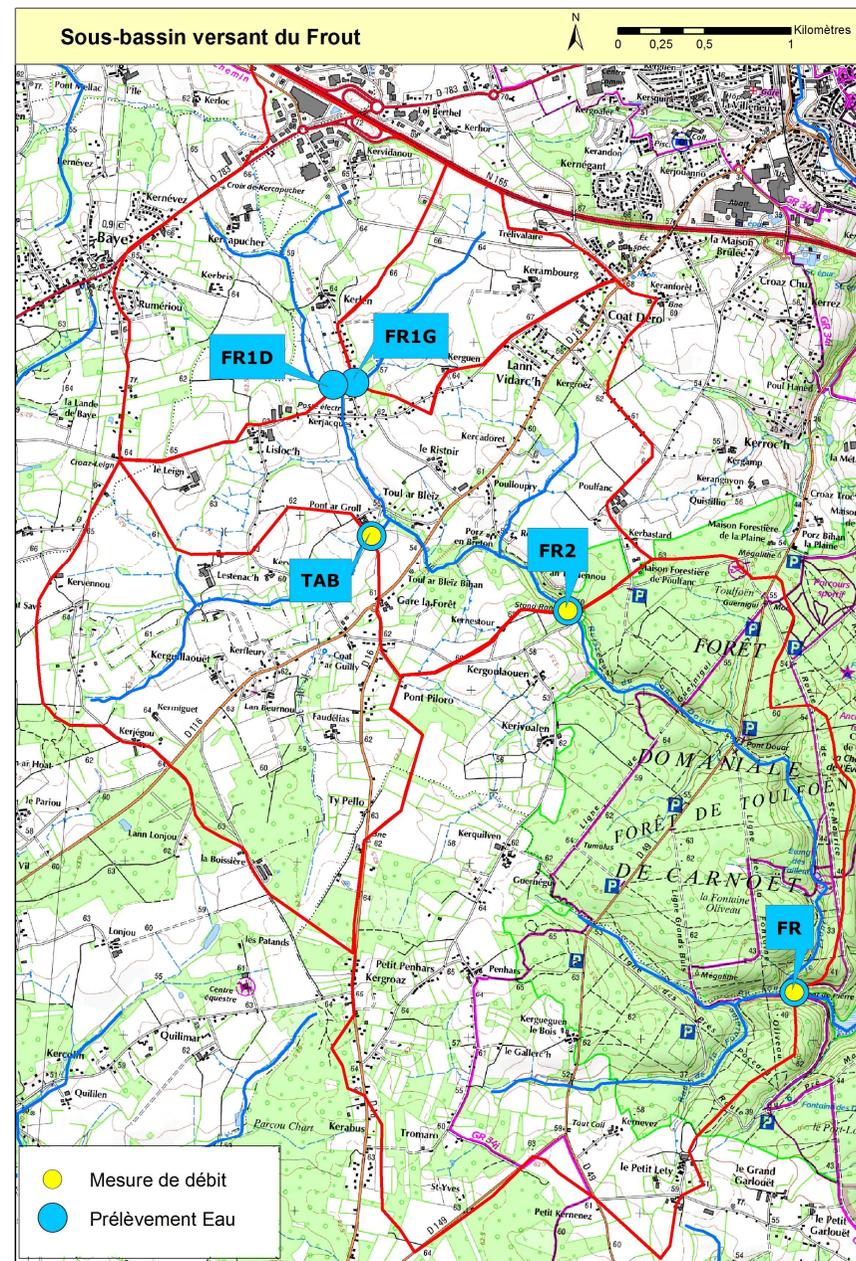
Figure 4 : Localisation des sites de mesure sur les sous-bassins du Dourdu et du Frouit

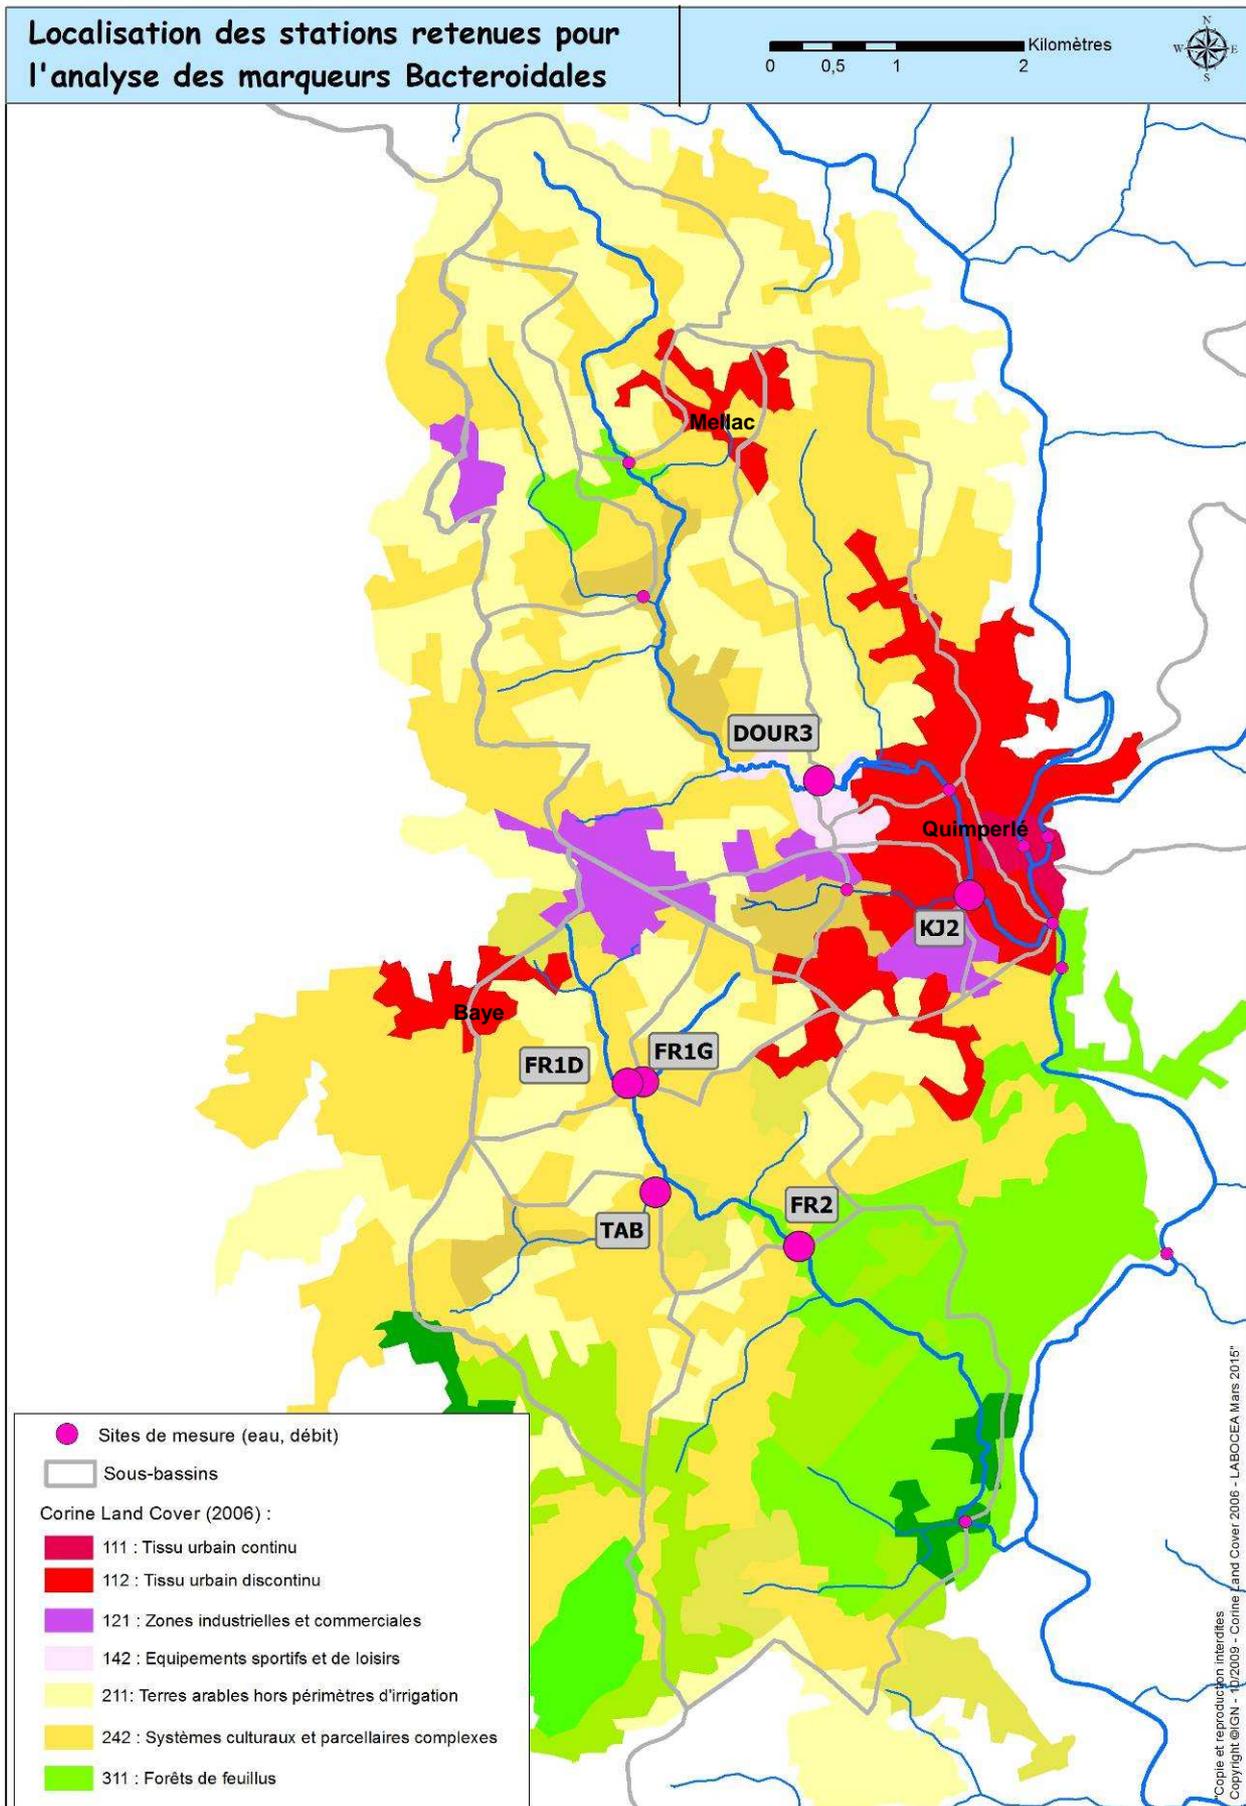
Figure 5 : Localisation des stations retenues pour l'analyse des marqueurs Bacteroidales permettant de discriminer l'origine des contaminations fécales

La recherche des marqueurs est déclenchée pour un seuil de contamination de 500 E.coli/100 ml.

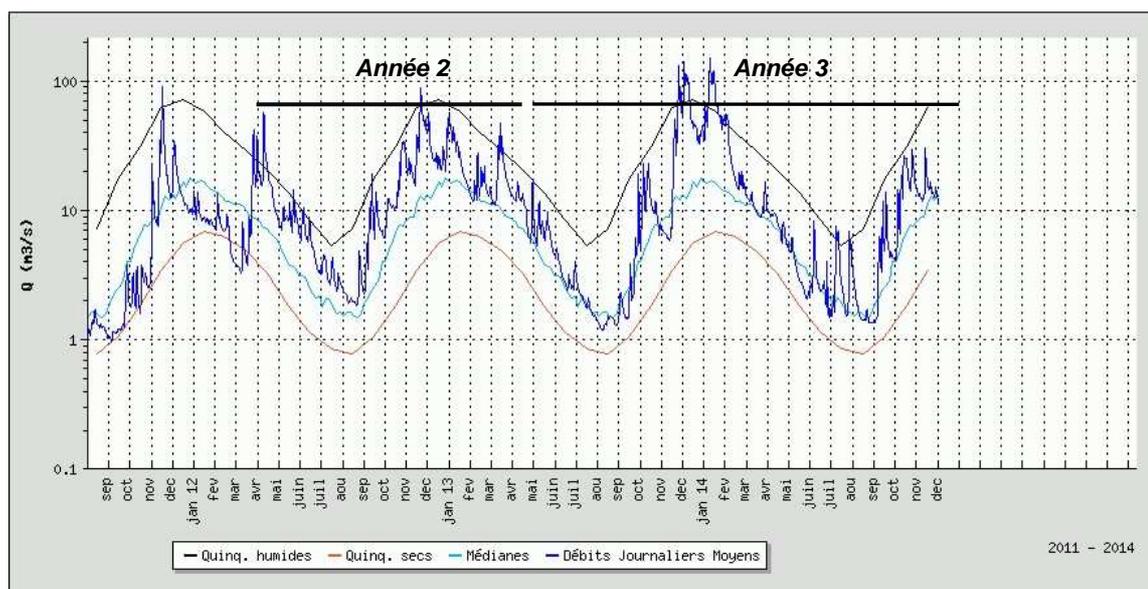
Figure 5 : Hydrologie de l'Ellé sur la période du suivi et valeurs caractéristiques annuelles (valeurs médianes et débits de référence secs et humides de fréquence quinquennale).

Le suivi 2013-2014 s'est inscrit dans un contexte hydrologique plutôt excédentaire, avec notamment des débits très élevés durant l'hiver 2013-2014 (de la mi-décembre 2013 à début mars 2014) et à l'automne (novembre 2013, oct.-nov. 2014). Quelques hausses de débit significatives sont également survenues durant l'été 2014 (début juillet et au mois d'août quelques jours avant l'échantillonnage du 08 septembre).

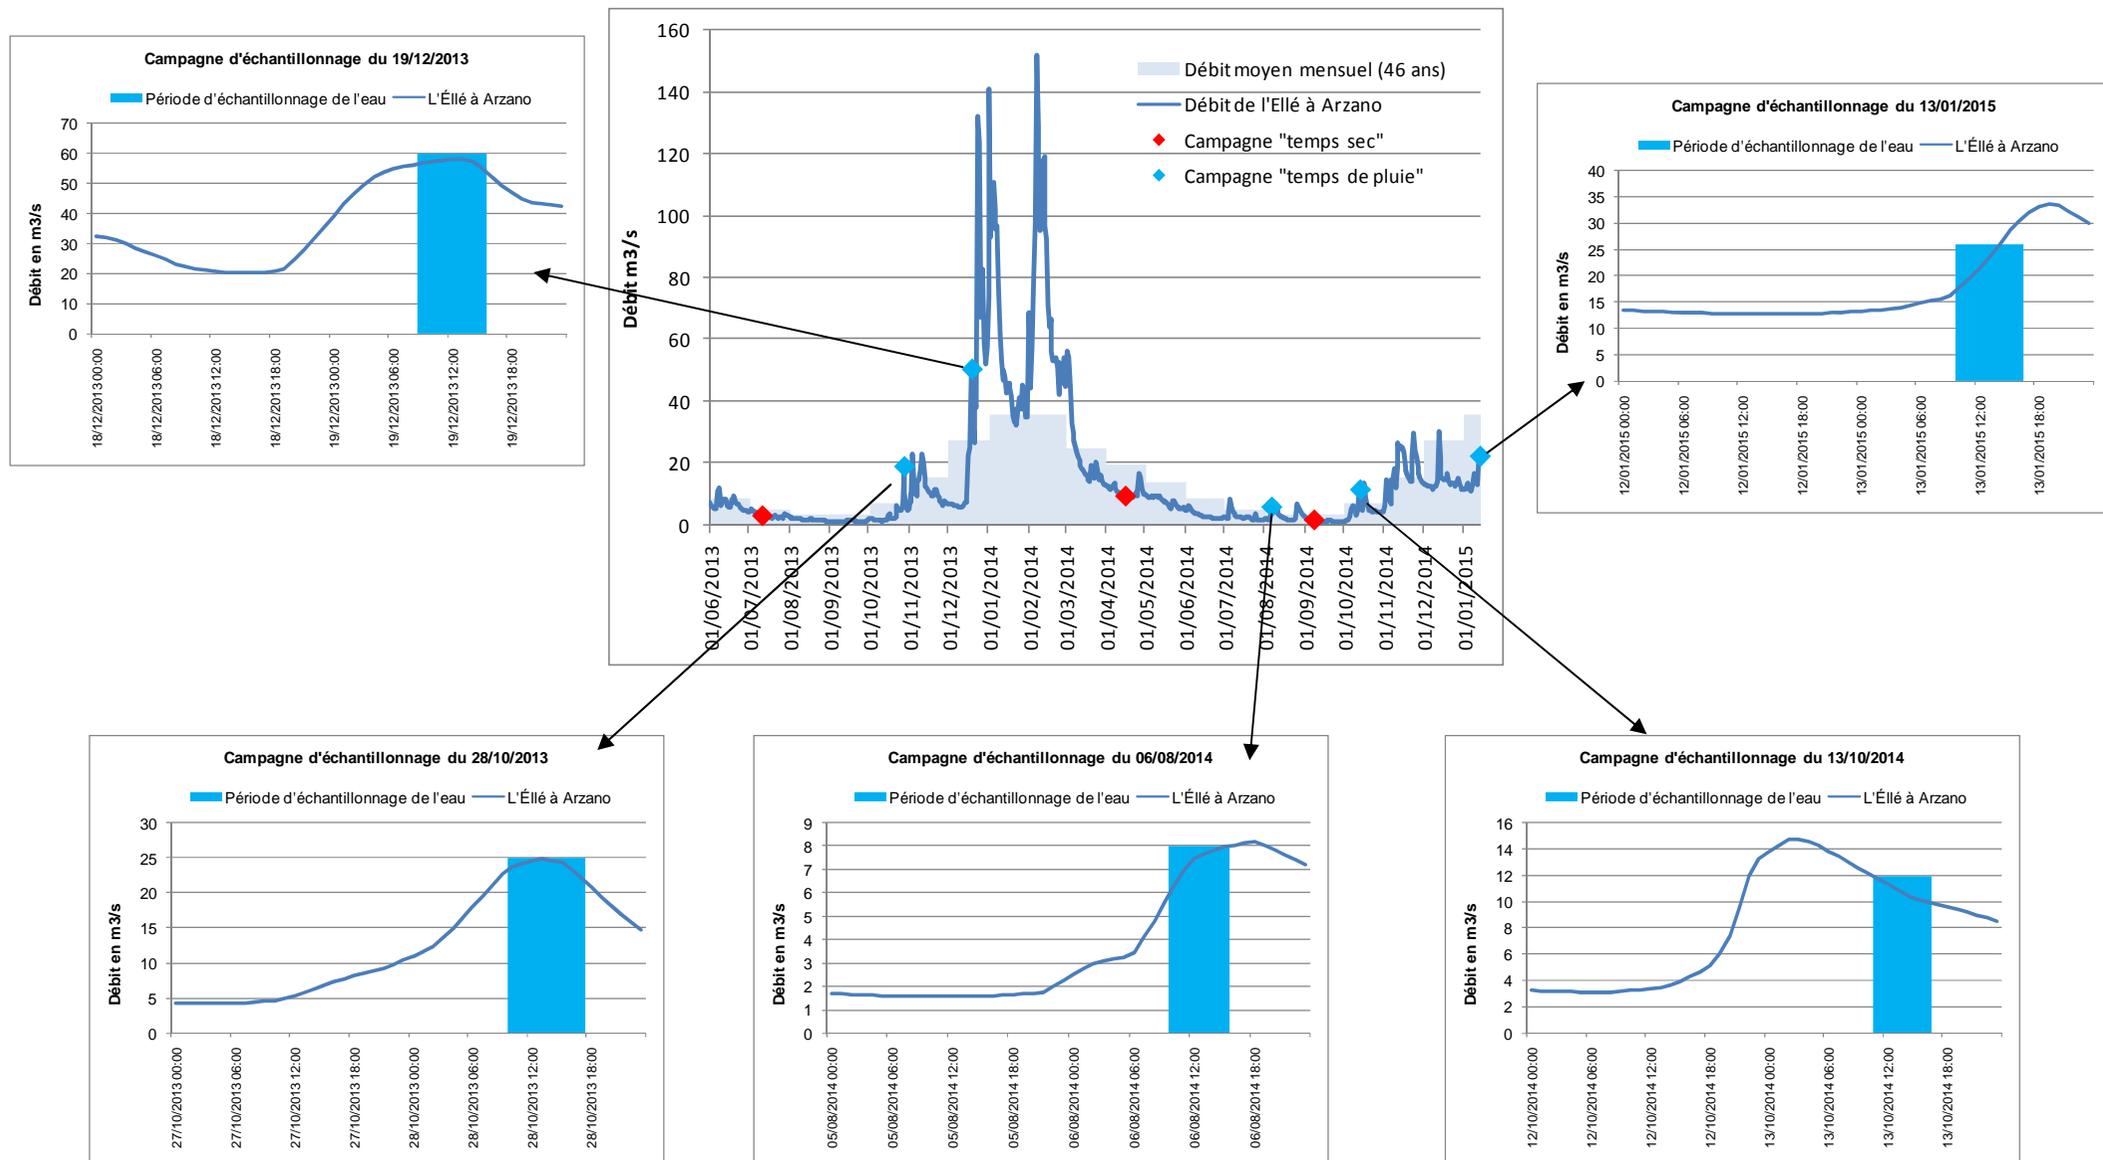
Figure 6 : Conditions hydrologiques des prélèvements 2013-2014 (Source : DREAL)

A partir du 5/03/2014, les valeurs de débit sont provisoires (modification du lit de la rivière suite aux crues de l'hiver 2013-2014, nouvelle courbe de tarage en cours d'élaboration).

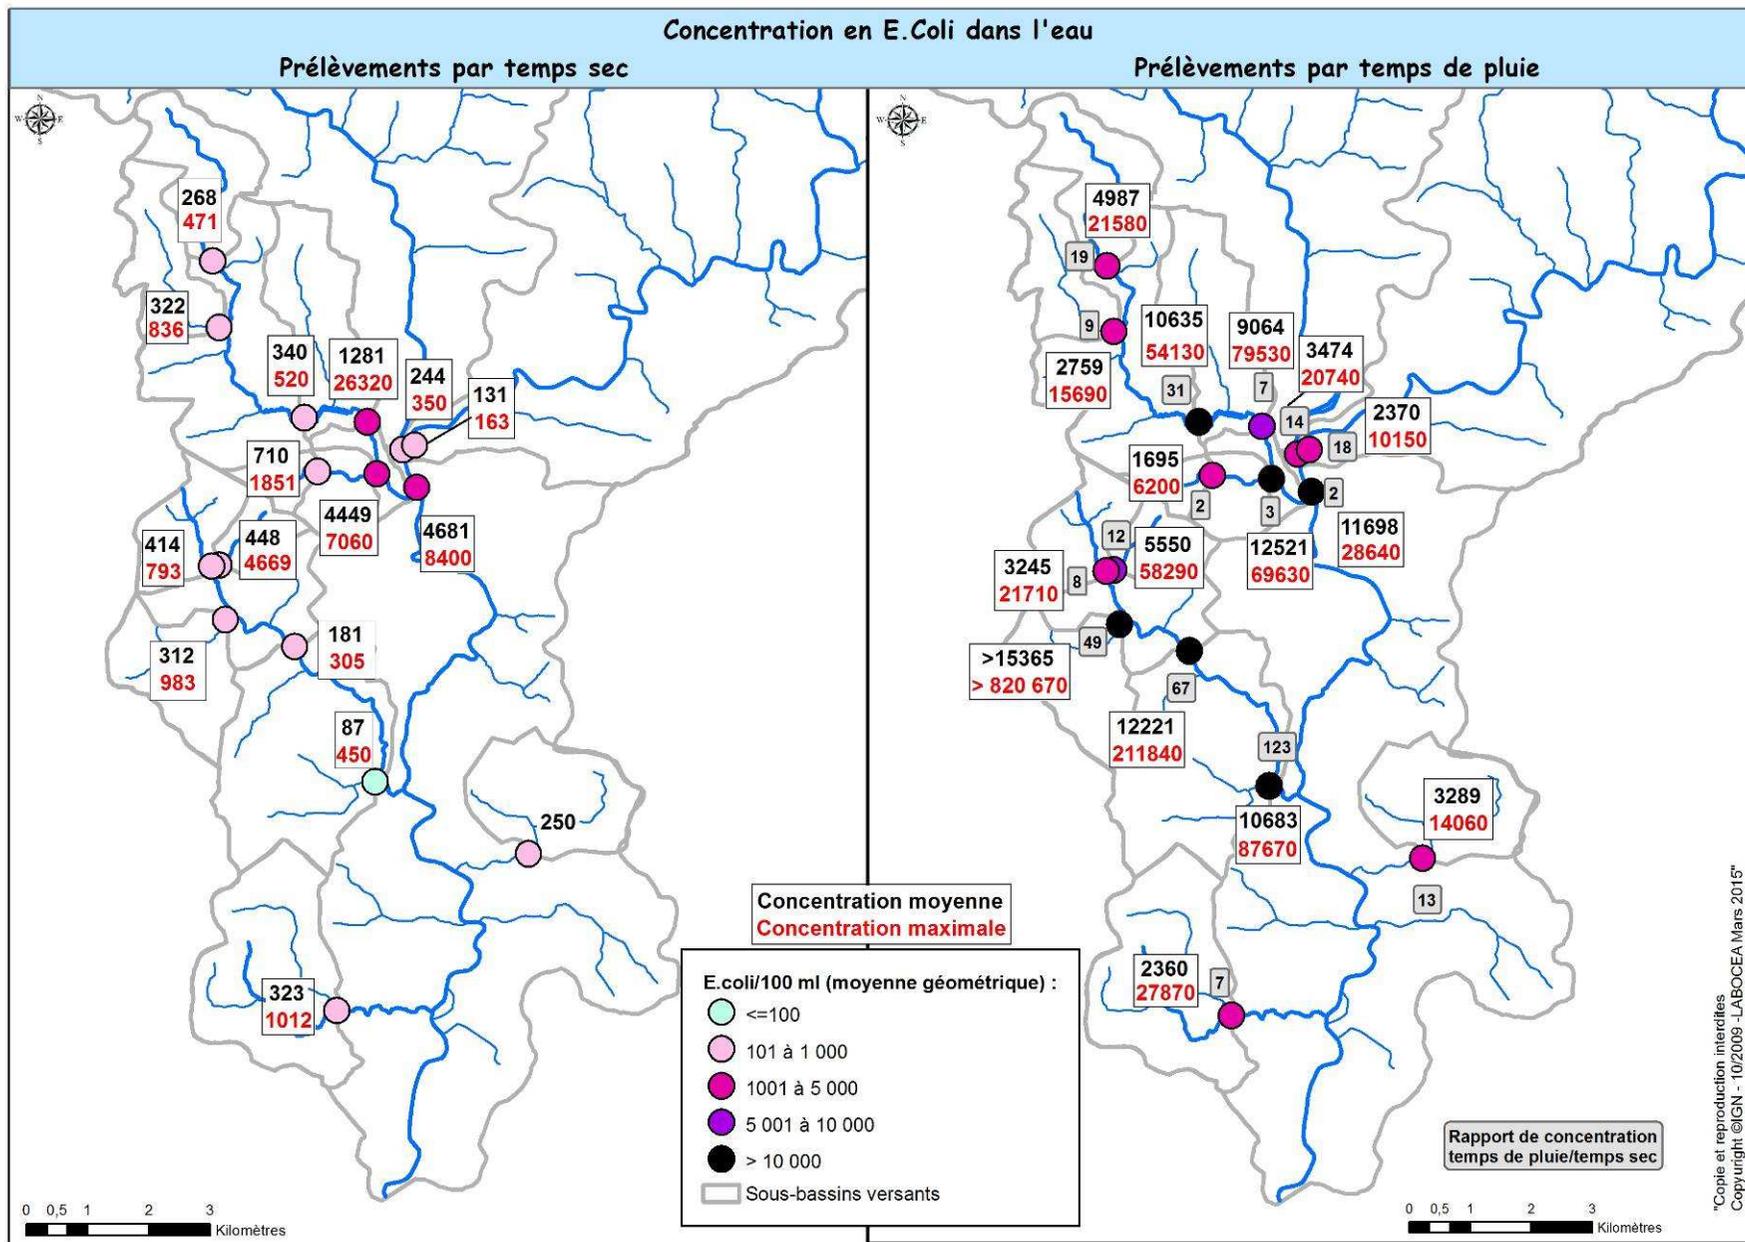
Figure 7 : Concentration en E.coli dans les eaux douces de surface en période sèche et par temps de pluie

Les résultats bruts sont disponibles en annexe 2 et valorisés ci-après sous forme cartographique (figures 8 à 10) en attribuant à chaque station un code couleur représentatif de la gamme de concentrations ou de flux émis par temps sec ou par temps de pluie.

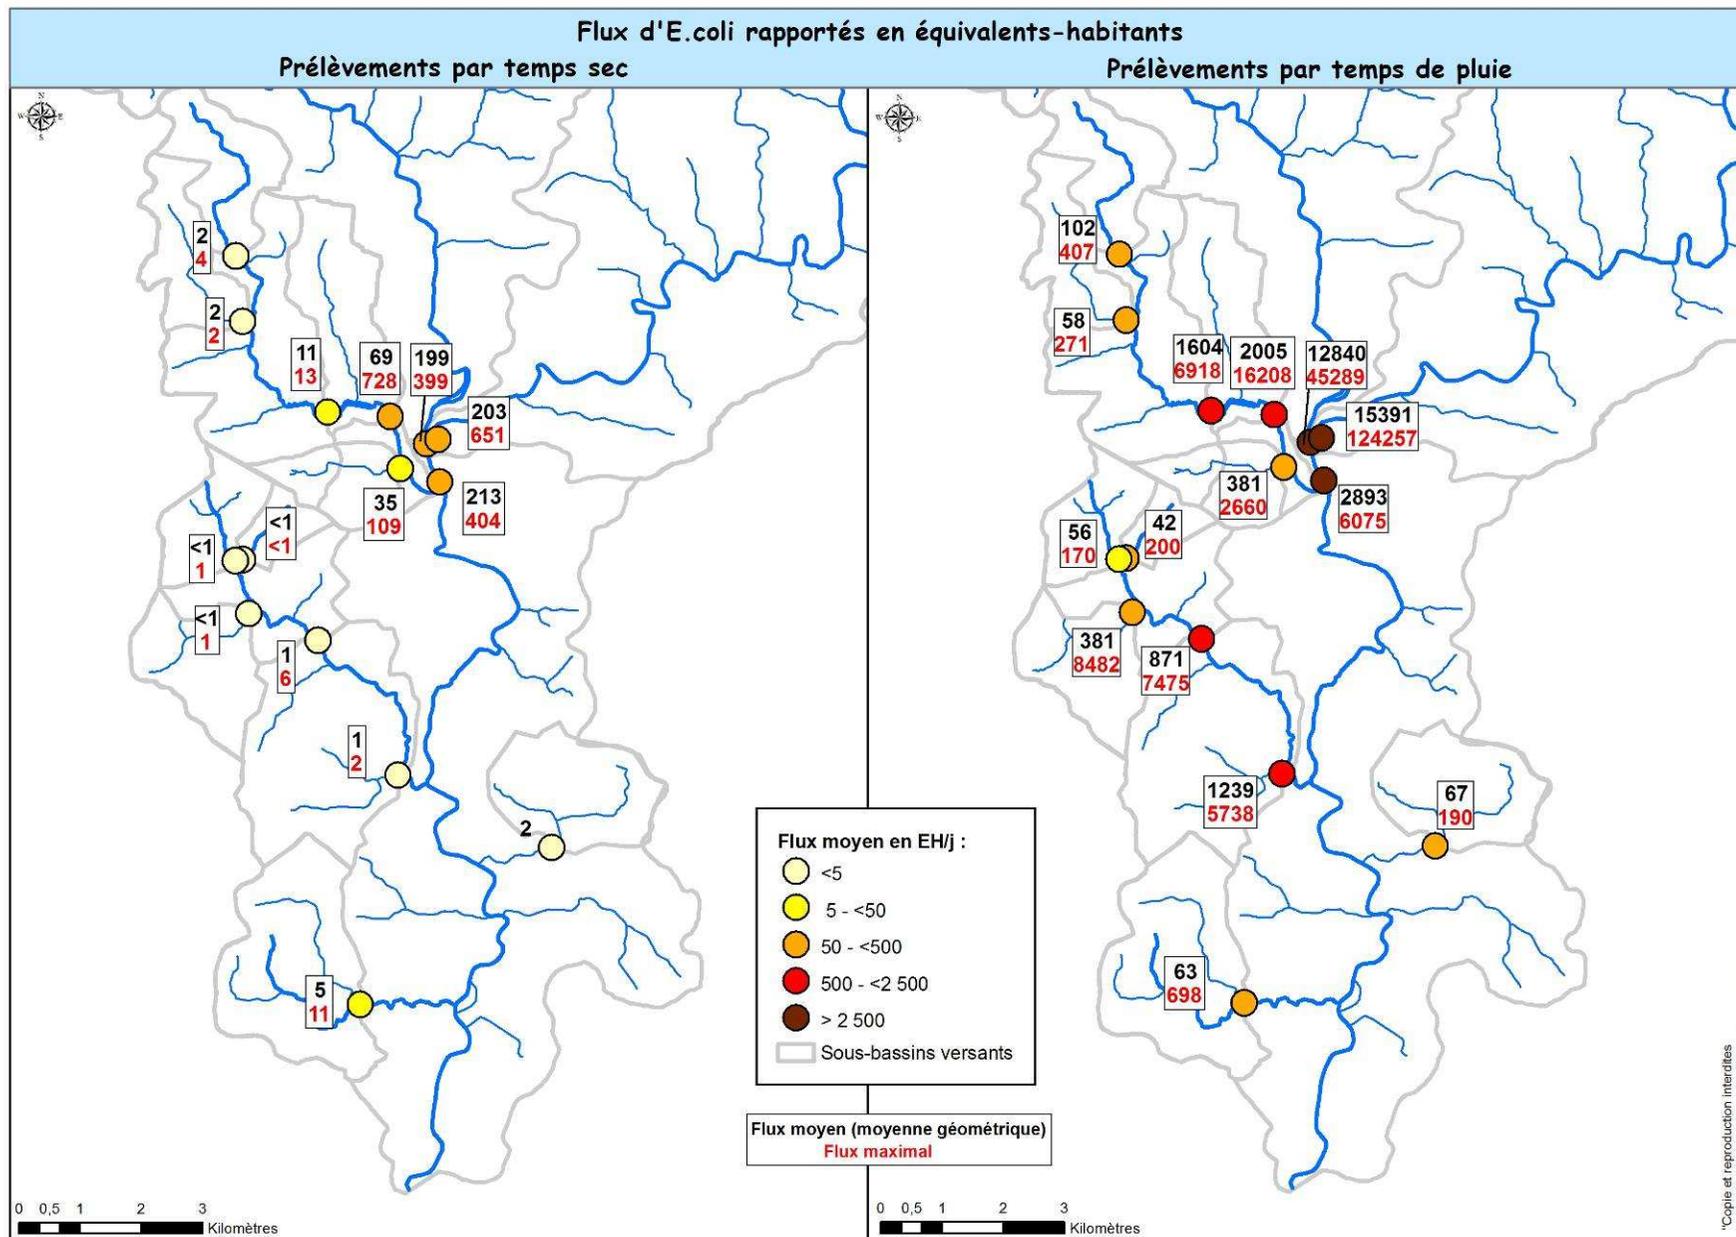
Figure 8 : Flux d'E.coli (rapportés en équivalents-habitants) sur le bassin versant en période sèche et par temps de pluie

Les flux sont exprimés en équivalents-habitants : 1 équivalent-habitant (EH) rejette $2,14 \cdot 10^9$ E.coli/jour.

Les analyses réalisées par temps sec viennent confirmer **la forte dégradation du Douordu dans sa partie terminale lors de la traversée du centre-ville de Quimperlé** (figure 13). **En moyenne, les flux sont multipliés par 3 entre les points DOUR5 et DOUR** (figure 8)

Les flux véhiculés par le Frouit dans les conditions de temps sec sont très faibles (figure 8) et les émissions de germes par unité de surface quasi insignifiantes en tout point du bassin versant (< 1 équivalent-habitant par km², figure 9).

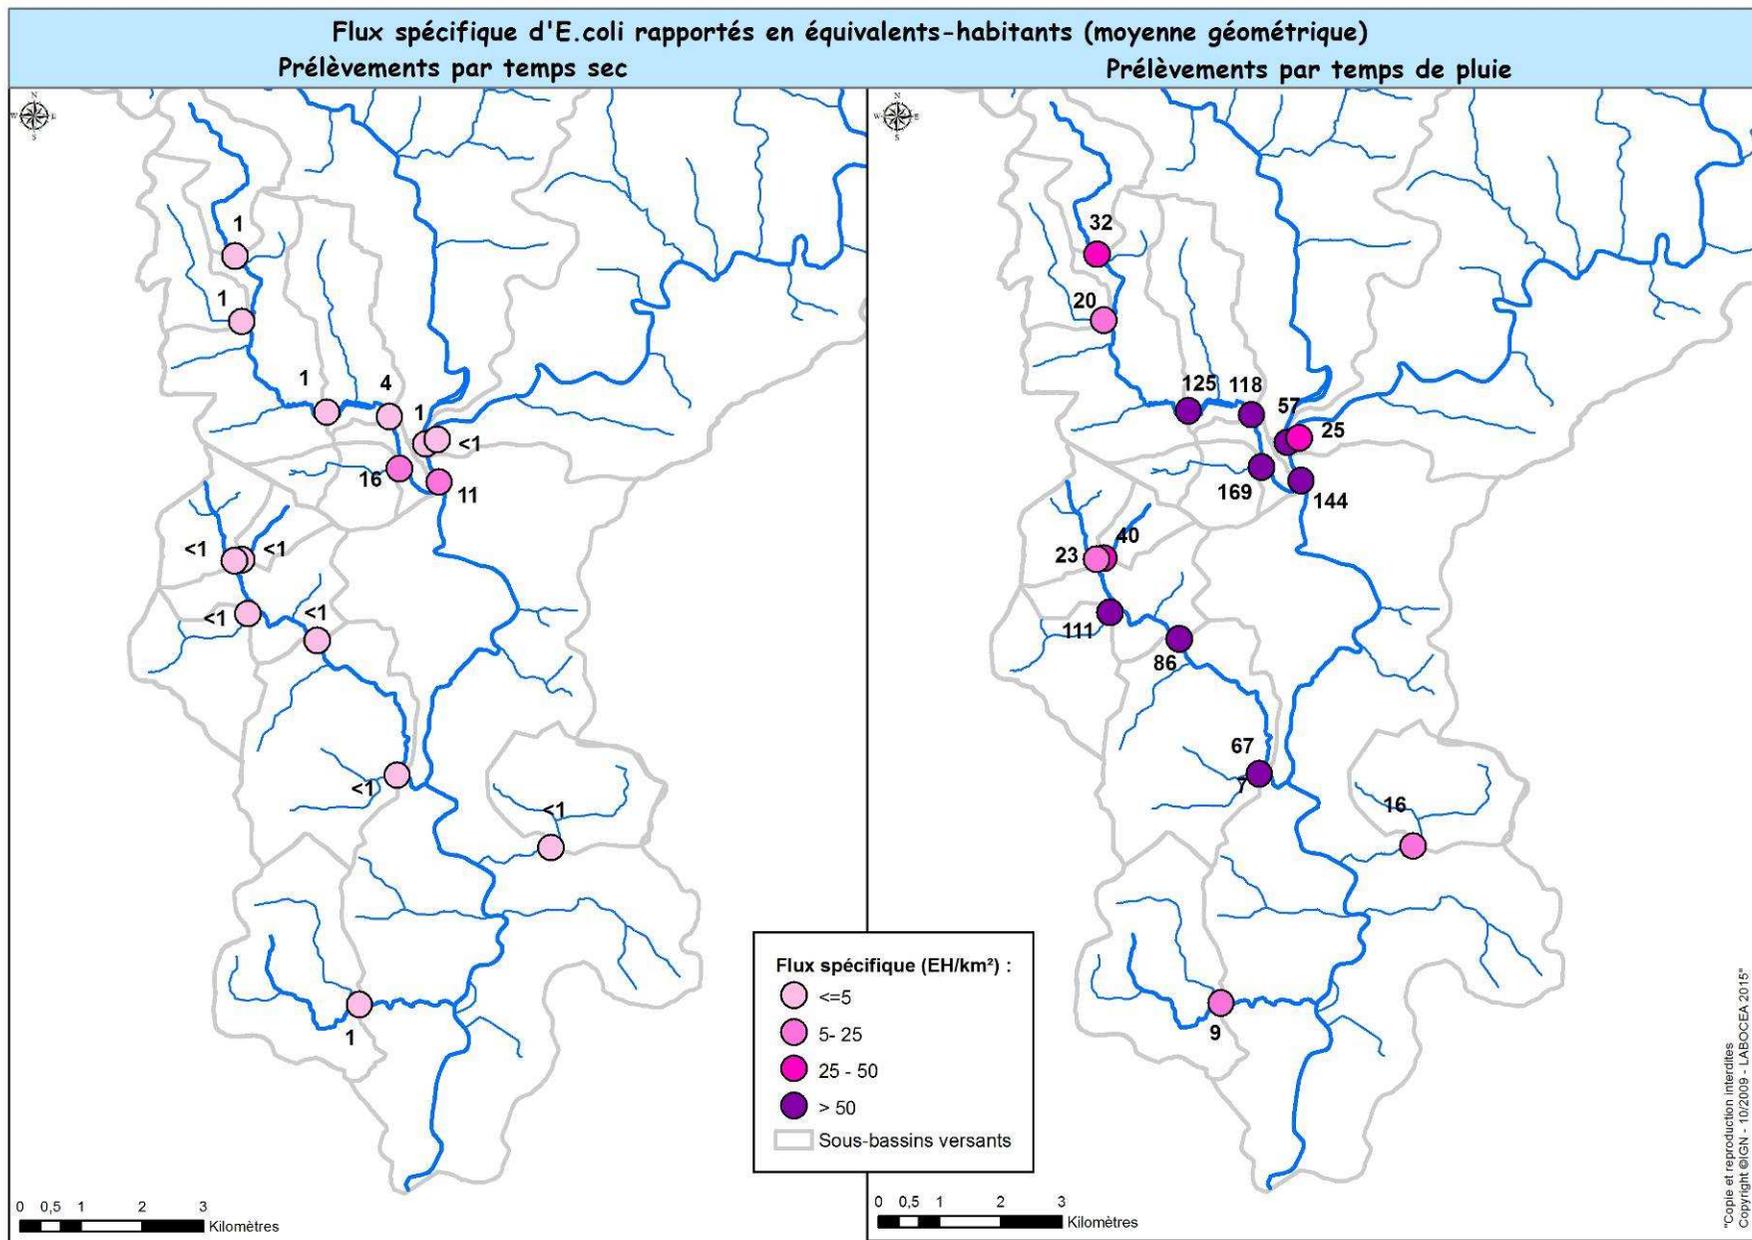
Figure 9 : Flux spécifiques d'E.coli par sous-bassin versant en période sèche et par temps de pluie

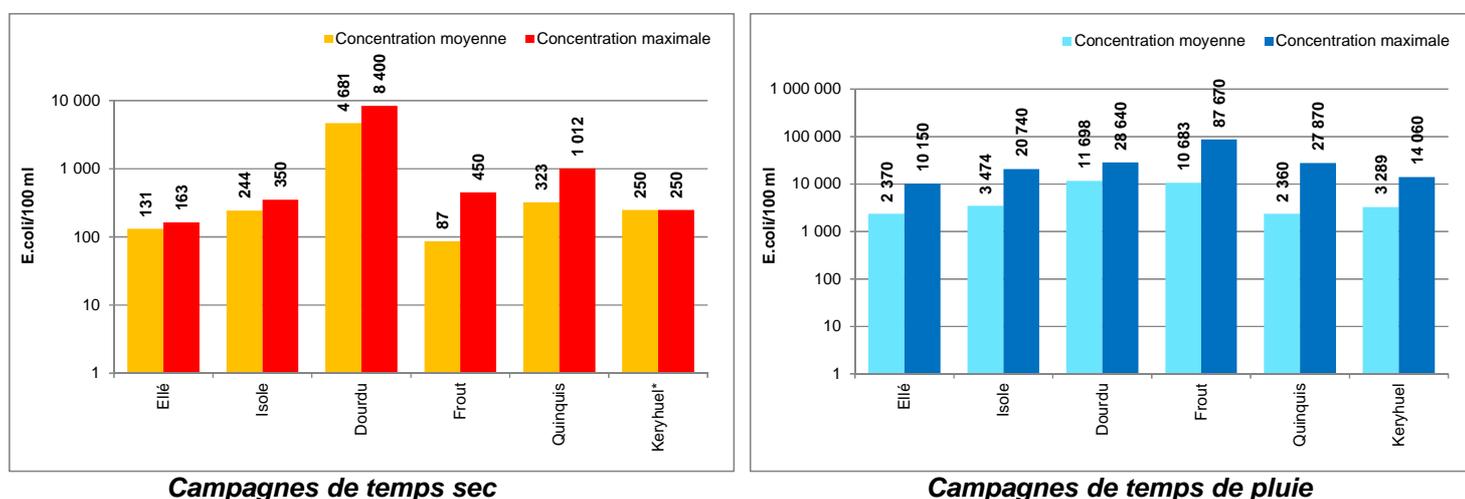
Figure 10 : Concentrations moyennes et maximales mesurées en périodes sèche et pluvieuse au débouché des cours d'eau dans la Laïta

La qualité se dégrade fortement par temps de pluie. **Les concentrations moyennes se situent autour des 10 000 E.coli/100 ml au niveau du Dourdu et du Frouit et s'établissent entre 2 000 et 3 000 E.coli/100 ml dans les autres cours d'eau.** Il subsiste sur le Frouit un très fort contraste entre les valeurs de temps sec et de temps de pluie (rapport de concentration égal à 123, figures 8 et 11) **qui conduit à suspecter des débordements par temps de pluie d'ouvrages contenant des eaux fortement souillées et/ou un lessivage de surfaces fortement contaminées** (pâturages ou parcelles avec épandage de nature organique).
