Syndicat Mixte Ellé - Isole - Laïta

Suivi de la qualité bactériologique des eaux du bassin versant Ellé - Isole - Laïta

Année 3 (2013-2014)

Syndicat Mixte Ellé - Isole – Laïta. Suivi de la qualité bactériologique des eaux du bassin versant Ellé - Isole - Laïta. Année 3 (2013-2014).			Affaire : 2013.056	
Réalisé par F. BARLOY, E. LE ROUX, L. DUGUE, E. MOREAU-HAUG			Rapport : 15-052

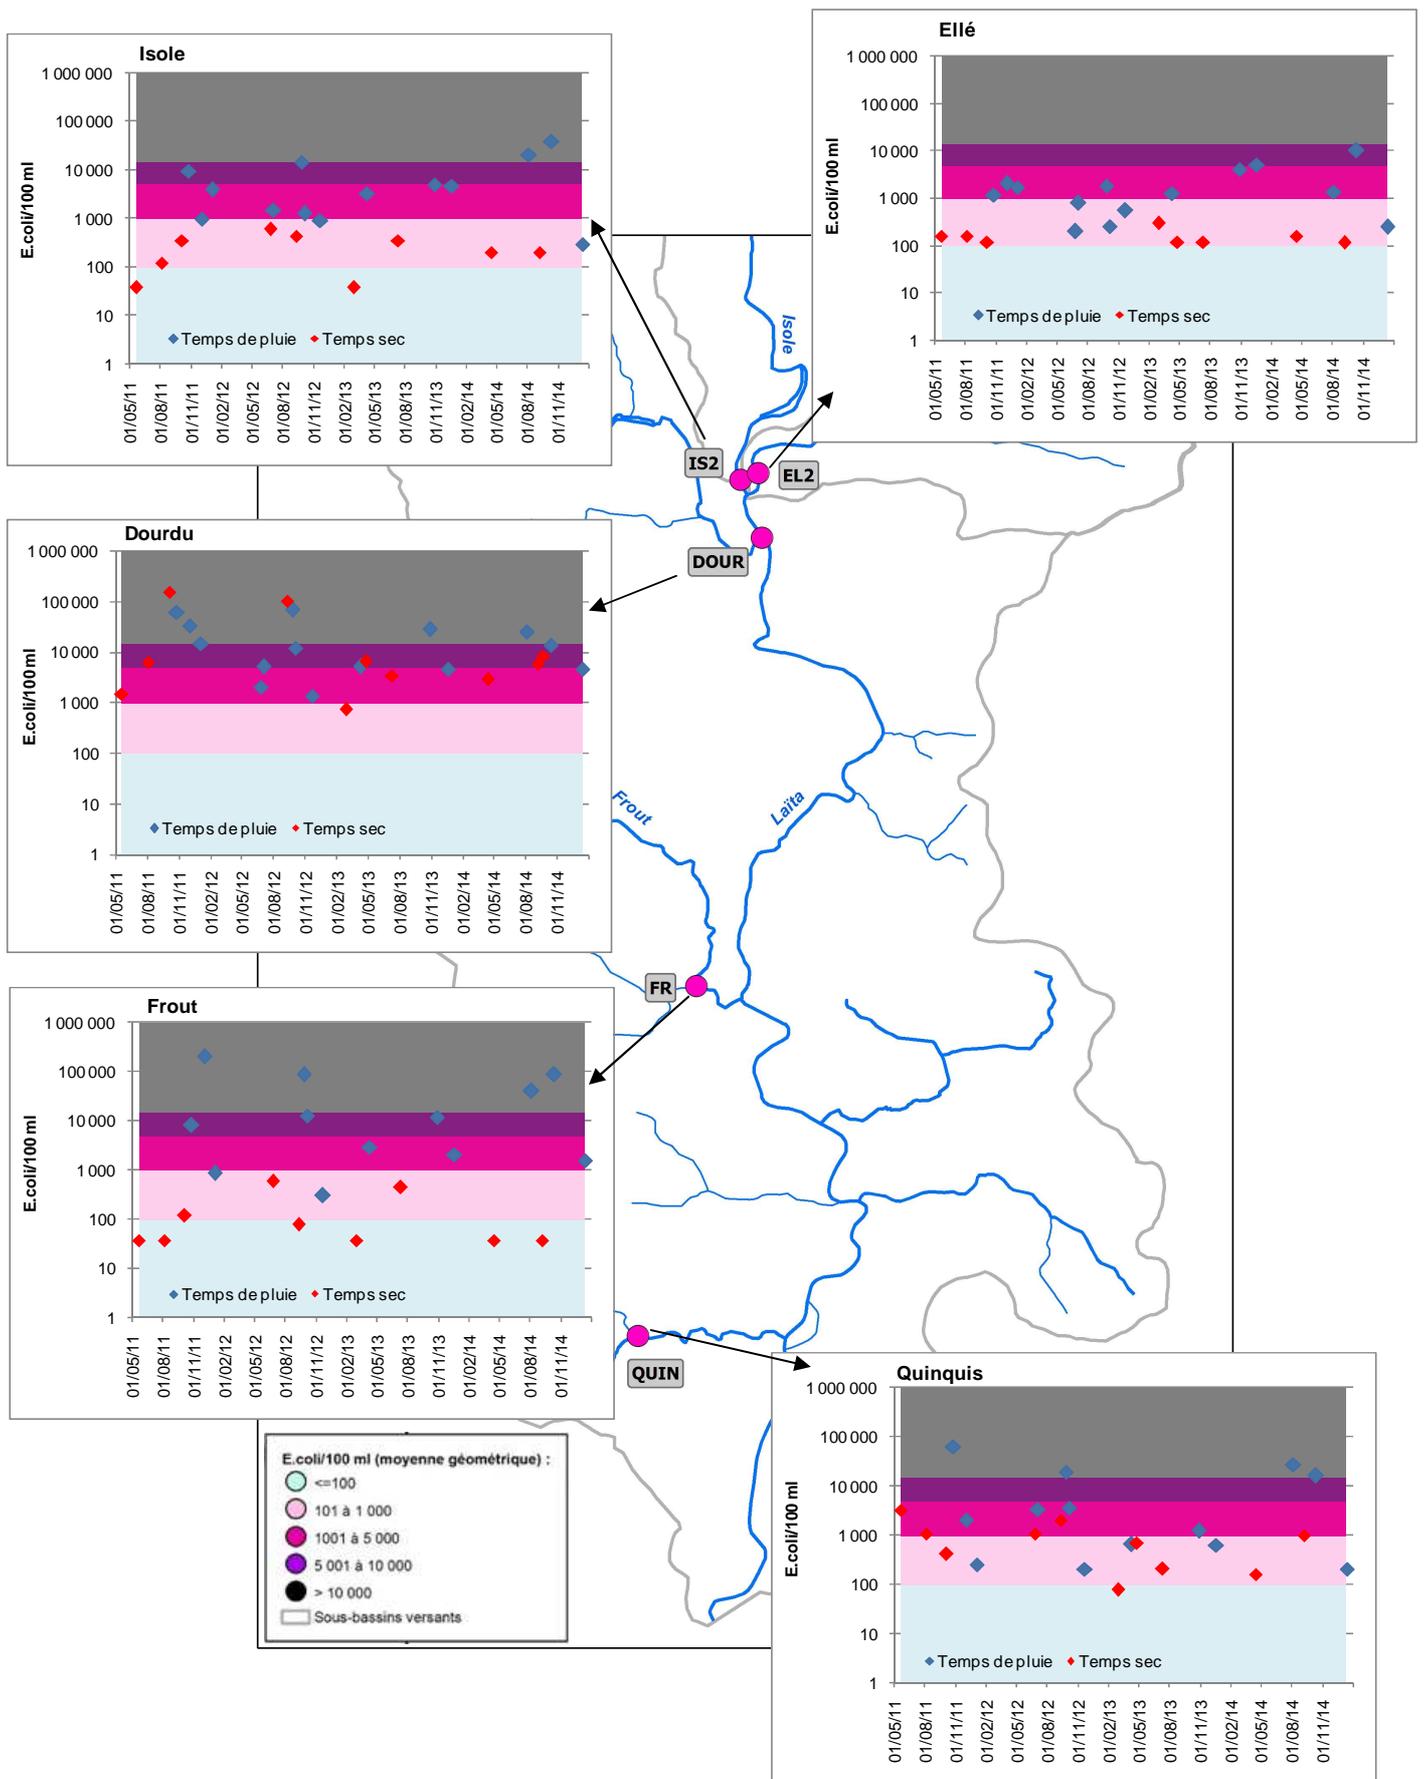
Figure 11 : Evolution des concentrations en E.coli au débouché des cours d'eau dans la Laïta (2011-2015).

Les maxima de contamination sont atteints durant les pluies estivales (06/08) et les premières pluies automnales (les 28/10 et 13/10). Les teneurs en E.coli sont élevées, supérieures à 10 000 E.coli/100 ml (sauf dans l'Ellé les 28/10 et 06/09 ; l'Isole, le Quinquis et le Keryhuel le 28/10). Un maximum de 87 670 E.coli/100ml a été observé le 13/10 à l'exutoire du Frouit. De tels niveaux de contamination avaient déjà été mis en évidence sur ce point en 2011 et 2012 (203 350 E.coli/100 ml le 01/12 et 88 360 E.coli/100 ml le 24/09, figure 11).

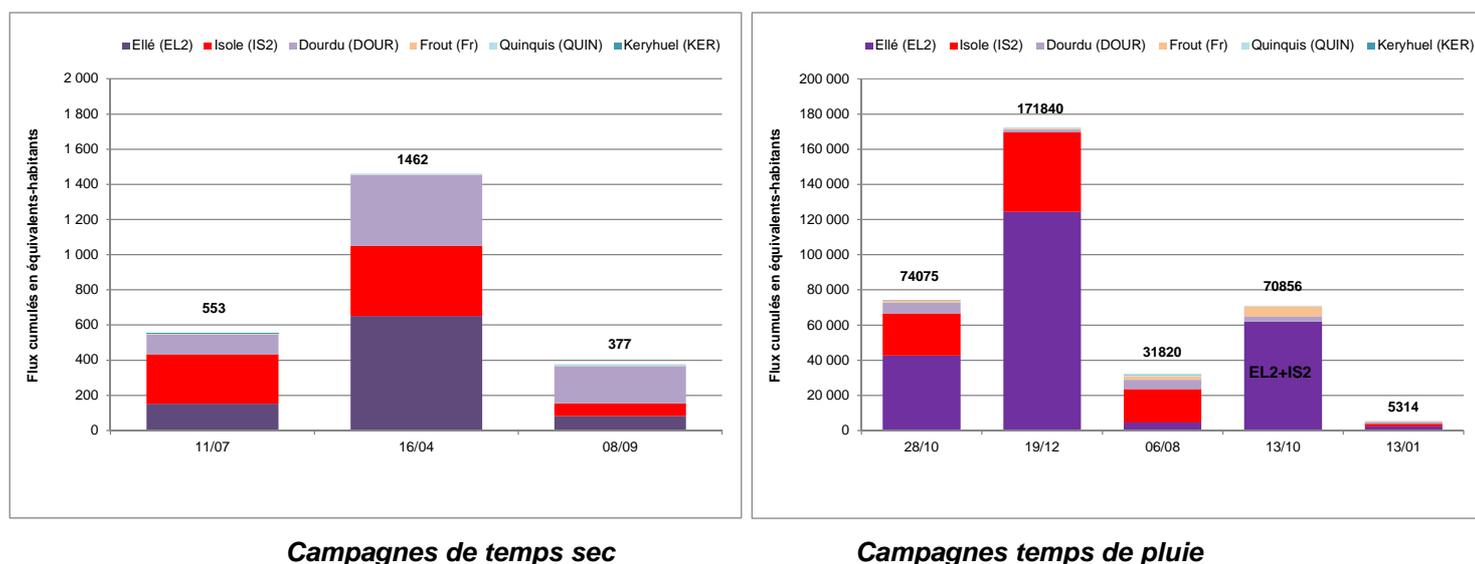
Figure 12 : Flux bactériens cumulés issus du bassin versant et contribution de chaque sous-bassin au flux total

Par temps de pluie, les deux contributeurs les plus importants restent l'Ellé et l'Isole, quelle que soit la campagne, avec une contribution cumulée dépassant les 70% et atteignant les 98% le 19/12. L'Ellé est le plus gros contributeur les 28/10, 19/12 et 13/01 ; le 06/08 en revanche, le flux de l'Isole (trois fois moins étendu) dépasse largement celui de l'Ellé (60% contre 14%). La part du Frouit augmente par temps de pluie, représentant jusqu'à 8% du flux total le 13/10 (87 670 E.coli/100 ml ce jour-là).

Les apports du Quinquis et du ruisseau de Keryhuel ne sont jamais significatifs (< 3%), quelles que soient les conditions climatiques.

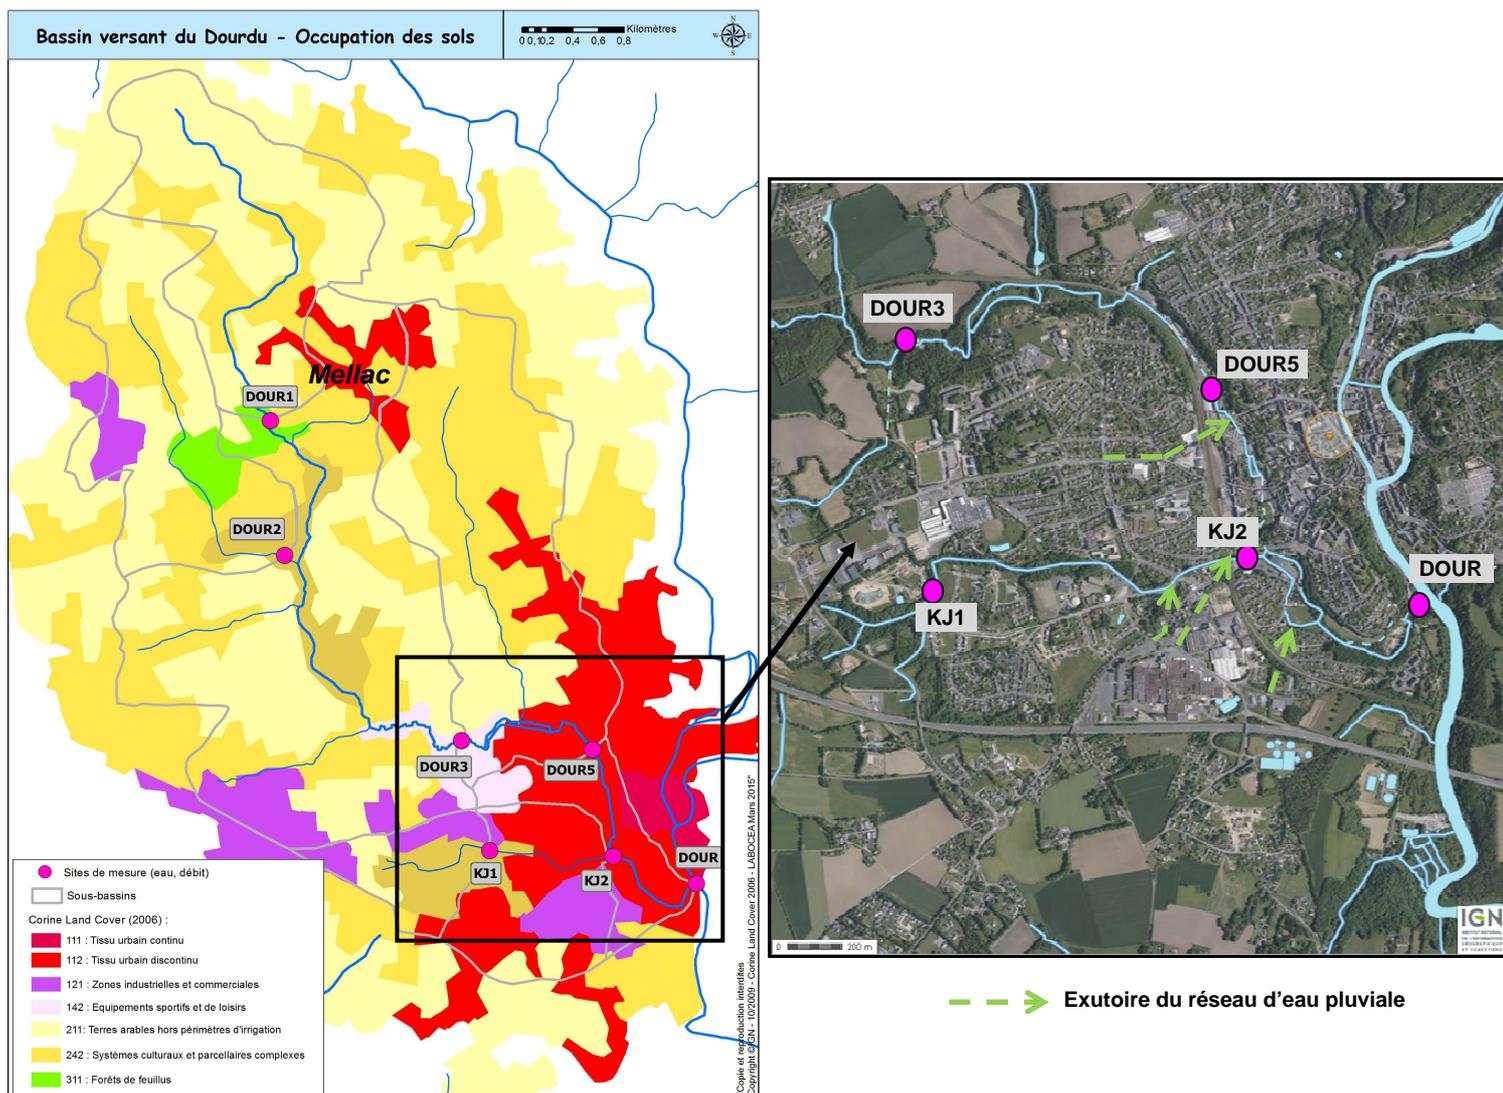
Trois principaux rejets d'eaux pluviales aboutissent dans le Dourdu, entre les points DOUR5 et DOUR. Le plus important ($\phi 1200$) draine le ruisseau de Kerjouanneau et les eaux pluviales des sites industriels Bigard et Nestlé Purina (cf. schéma ci-dessous).

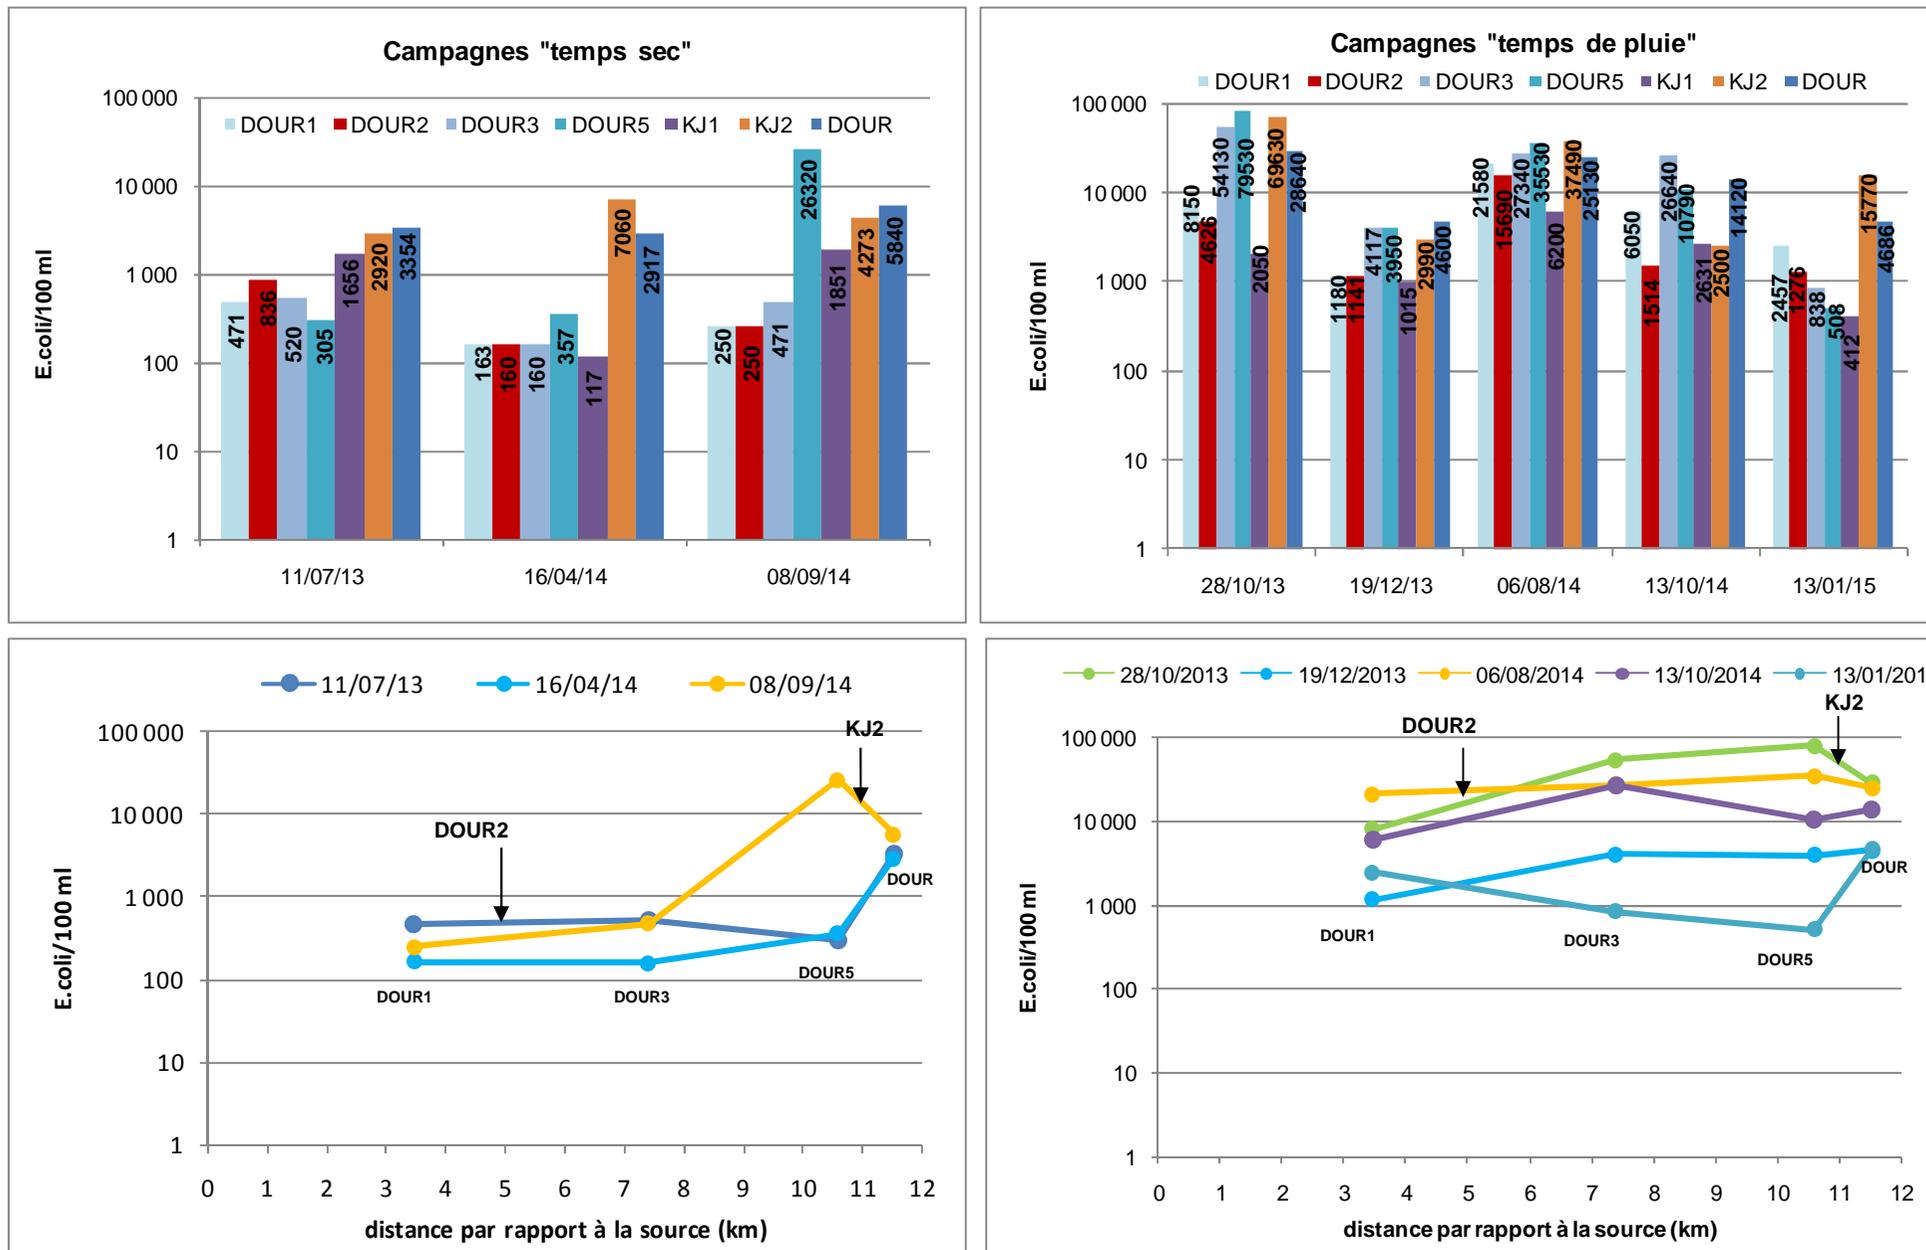
Figure 13 : Evolution des teneurs en E.coli sur le sous-bassin du Dourdu

Les analyses réalisées par temps sec viennent confirmer **la forte dégradation du Douordu dans sa partie terminale lors de la traversée du centre-ville de Quimperlé** (figure 13). **En moyenne, les flux sont multipliés par 3 entre les points DOUR5 et DOUR** (figure 8)

Le 08/09, une forte contamination fécale a été mise en évidence au point DOUR5 (26 320 E.coli/100 ml) ; la contamination s'atténue vers l'aval mais les concentrations restent encore élevées à l'exutoire (5 840 E.coli/100 ml). Ce résultat s'écartant nettement des valeurs mesurées en 2012 sur ce point (38 – 1 000 E.coli/100 ml), une contre-analyse a été réalisée dans les mêmes conditions de temps sec, le 23/09 : les résultats se situent dans la gamme d'observation habituelle, les teneurs en E.coli évoluant de 970 E.coli/100 ml à 8 400 E.coli/100 ml de l'amont (DOUR5) vers l'aval (DOUR).

Le 13/01, les concentrations diminuent progressivement de l'amont vers l'aval jusqu'au point DOUR5 (abattement de près de 80 % du nombre de germes entre DOUR1 et DOUR5 conduisant à des teneurs en germes de 500 E.coli/100ml) mais la traversée de Quimperlé entraîne une dégradation

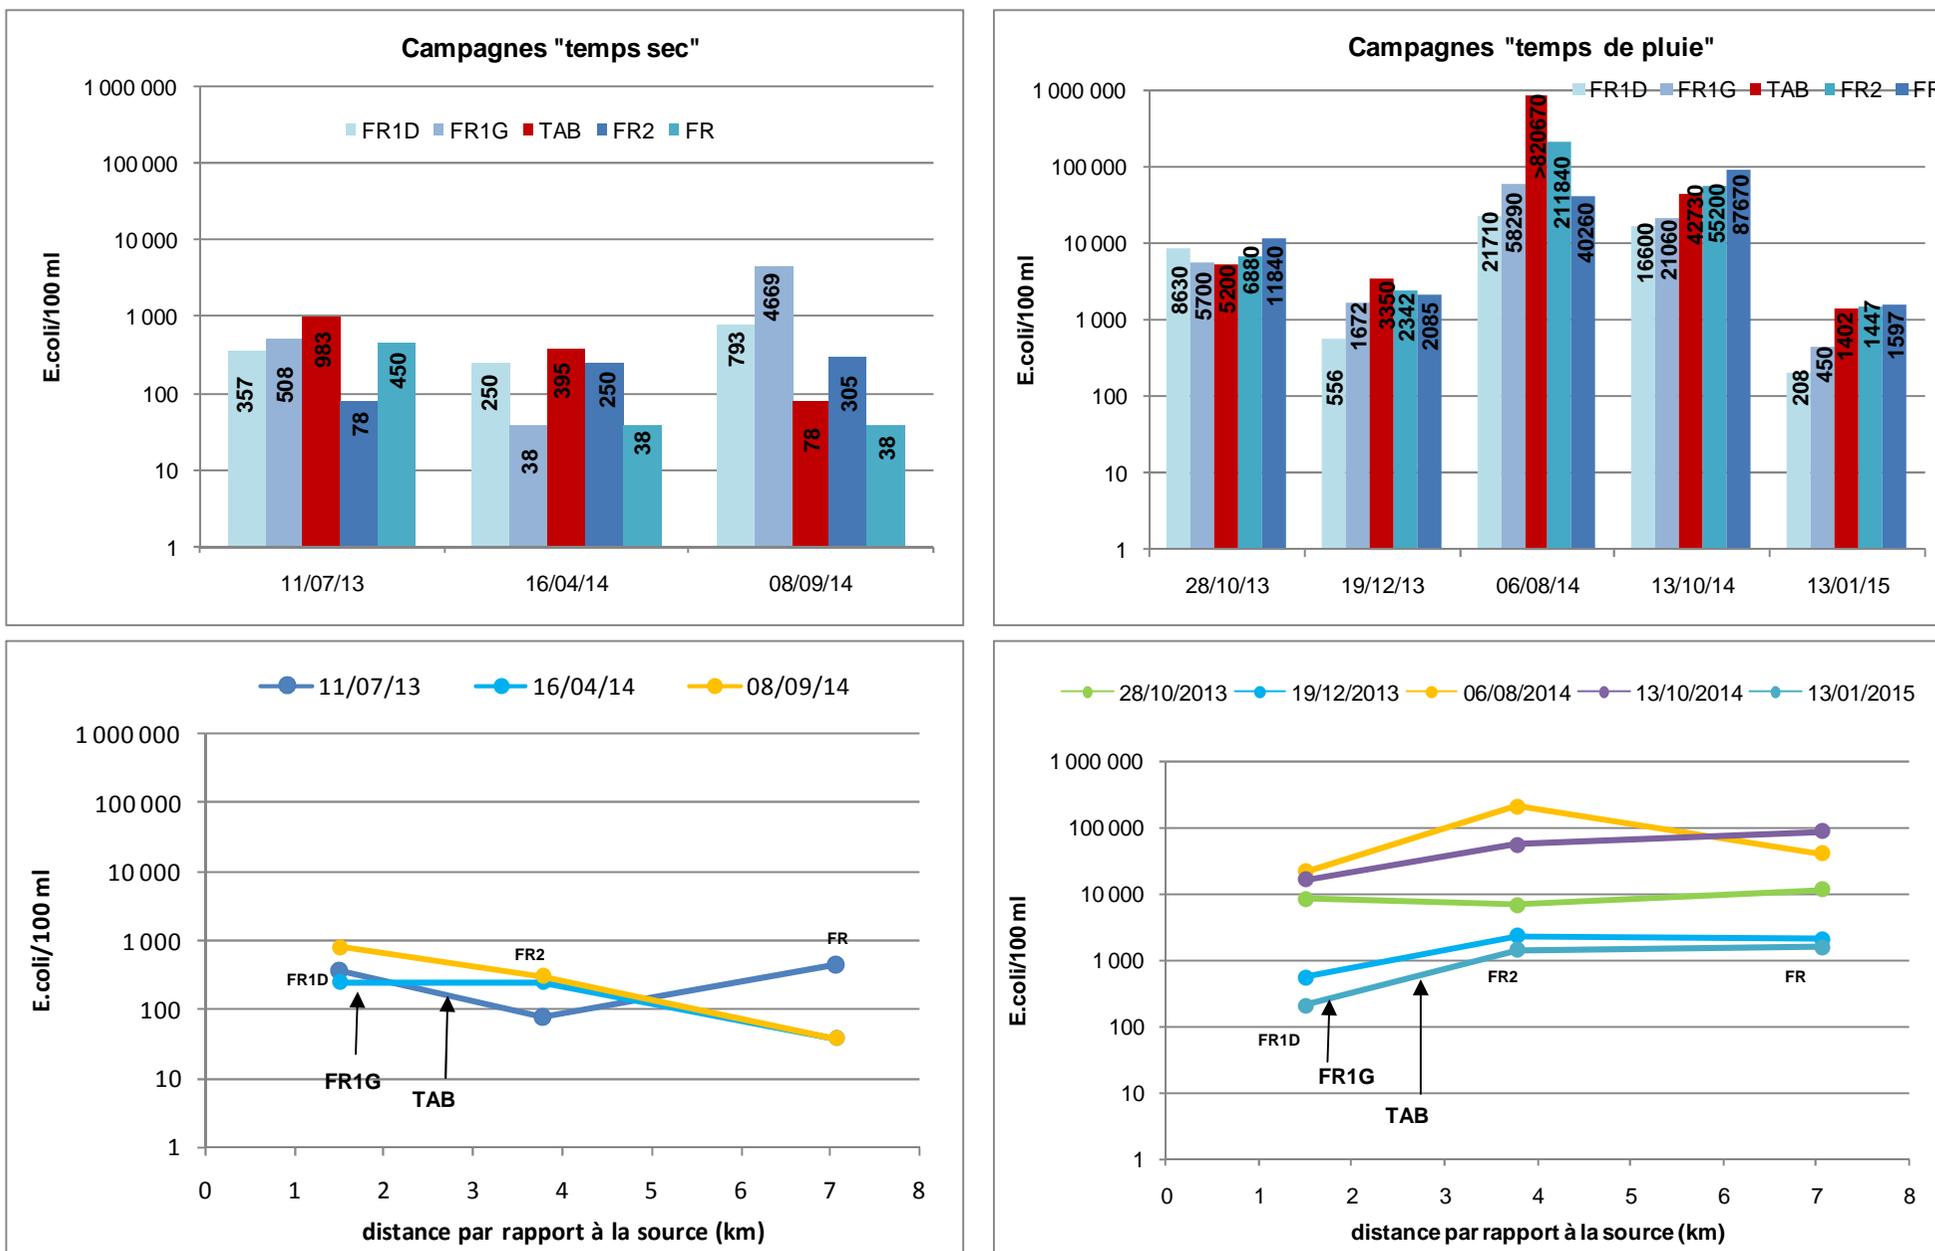
Figure 14 : Evolution des teneurs en E.coli sur la rivière du Frouit

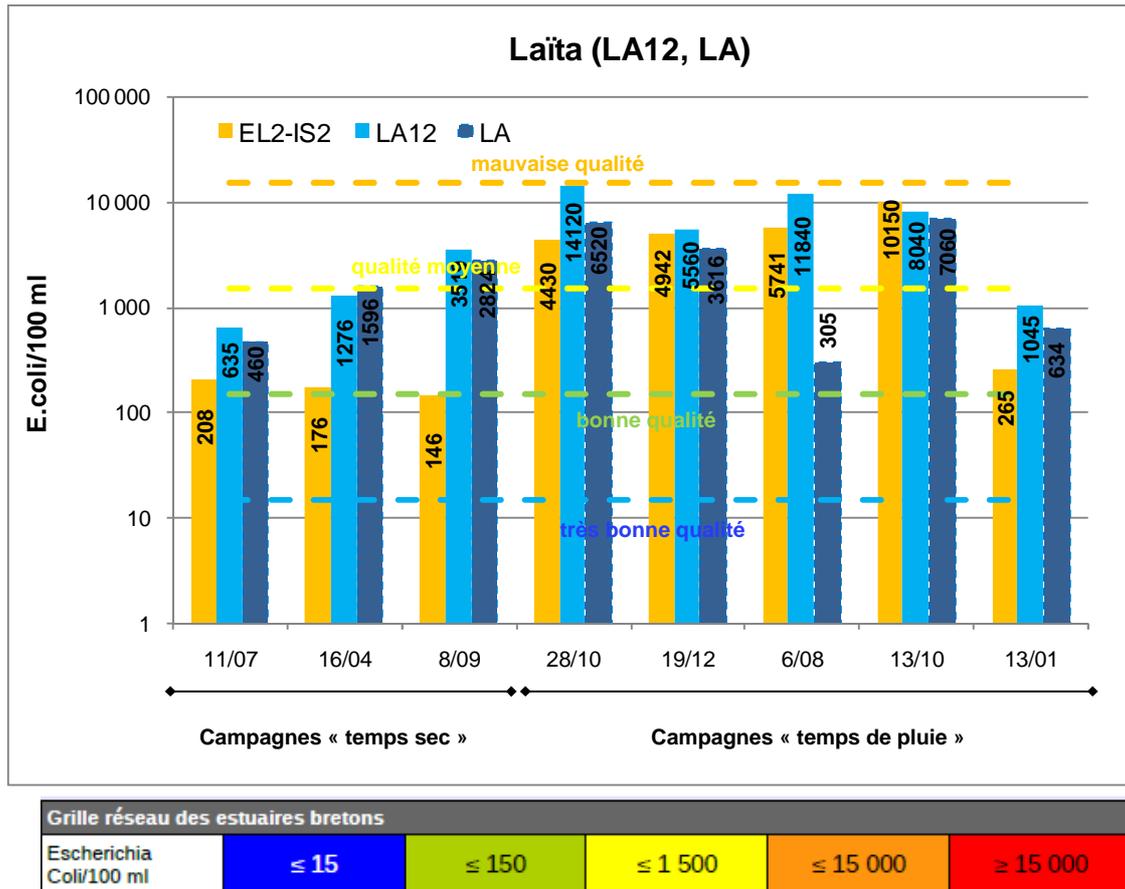
Figure 15 : Evolution des contaminations en E. coli dans la Laïta et comparaison avec les valeurs seuils de la grille d'évaluation du réseau des estuaires bretons

NB : La concentration « EL2-IS2 » a été calculée à partir des concentrations moyennes mesurées dans l'Ellé et l'Isole, pondérées par les débits.

Au point LA12, les contaminations fécales sont marquées (qualité passable à mauvaise) avec des concentrations qui dépassent régulièrement le seuil des 1 500 E.coli/100 ml, y compris par temps sec (5 dépassements sur 8 analyses, figure 15). Le maximum de contamination a été observé durant la première pluie automnale du 28/10/2013 (14 120 E.coli/100 ml).

Ces résultats indiquent des niveaux de contamination plus élevés en LA12 qu'au débouché des rivières de l'Ellé et l'Isole (2 à 24 supérieure), ce qui traduit l'influence des apports du Dourdu sur la qualité des eaux de l'estuaire amont. Il a ainsi pu être mis en évidence au cours de ce suivi une corrélation entre les concentrations mesurées à l'exutoire du Dourdu et la contamination observée dans l'estuaire, au point LA12 (figure 16, ci-après).

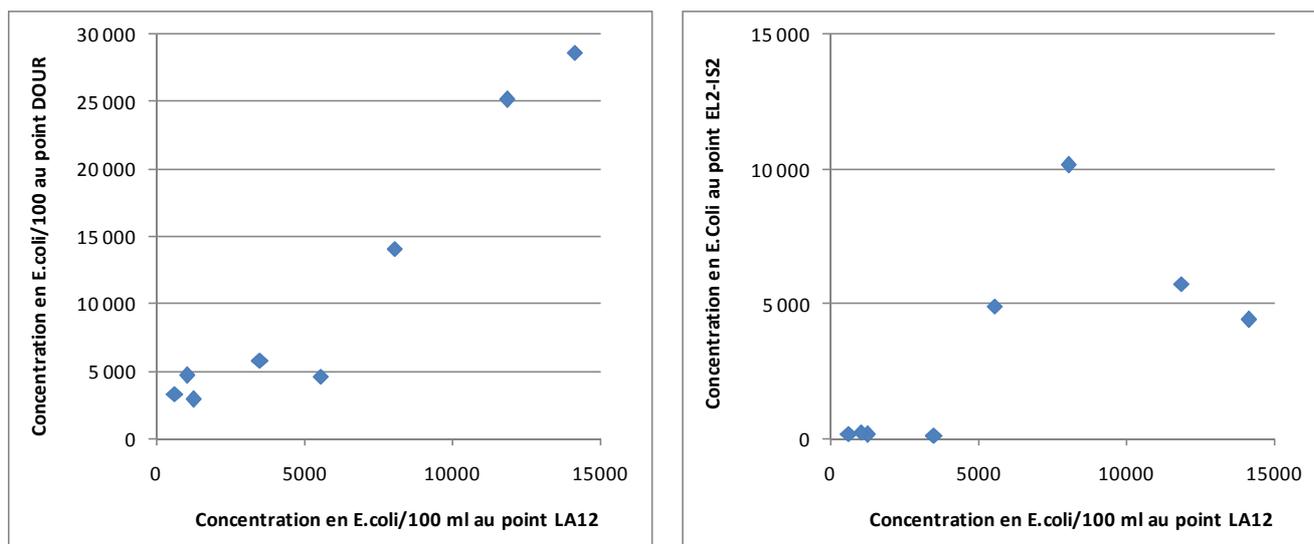
Figure 16 : Relation entre les concentrations mesurées aux point DOUR et EL2-IS2 et la contamination dans l'estuaire de la Laïta
