AMENAGEMENT DU PONT DE BOURGNEUF A  
QUIMPERLE

Rapport de Phase 1 - Analyse des études  
historiques et proposition de scénarios  
d'aménagement

Rapport ISL  
18F-234-RA-1  
Revision A

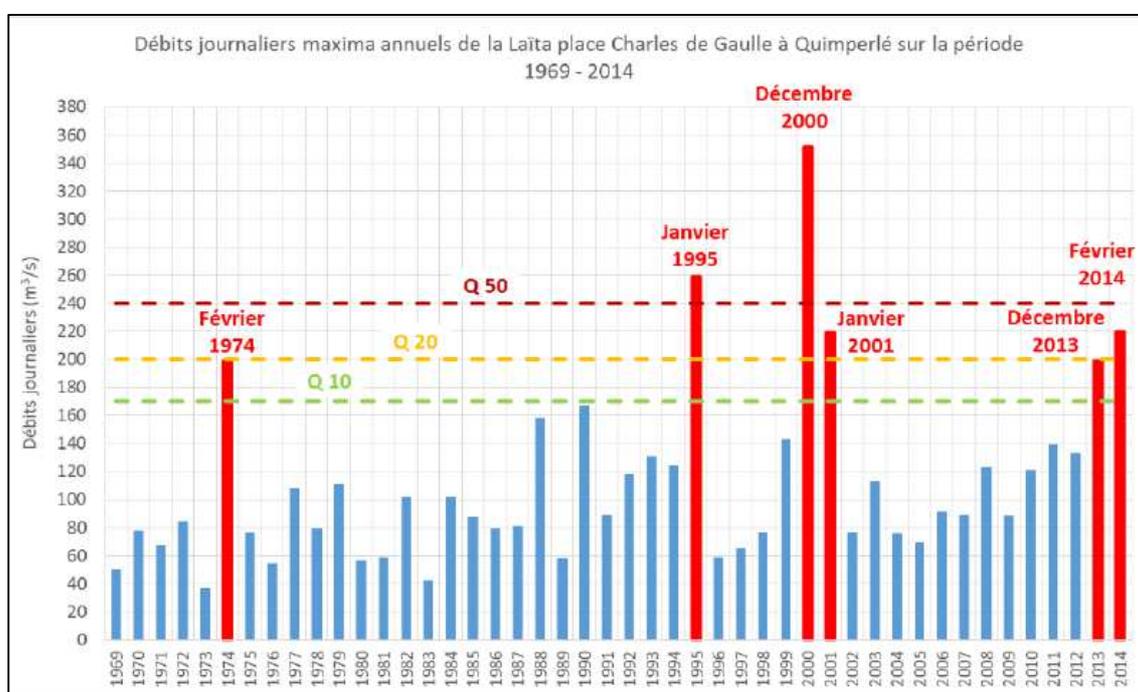
Figure 1-1 : débits journaliers maximaux annuels de la Laïta à Quimperlé (SMEIL, 2015).

L'une des particularités du contexte de Quimperlé est de connaître plusieurs crues successives le même hiver : une fois les sols saturés par un hiver pluvieux, chaque passage pluvieux important entraîne une crue significative, voire dommageable. C'est ce qu'il s'est produit en janvier 1995 (trois crues en moins d'un mois), lors de l'hiver 2000-2001 (2 crues successives) et lors de l'hiver 2013-2014 (3 crues successives).

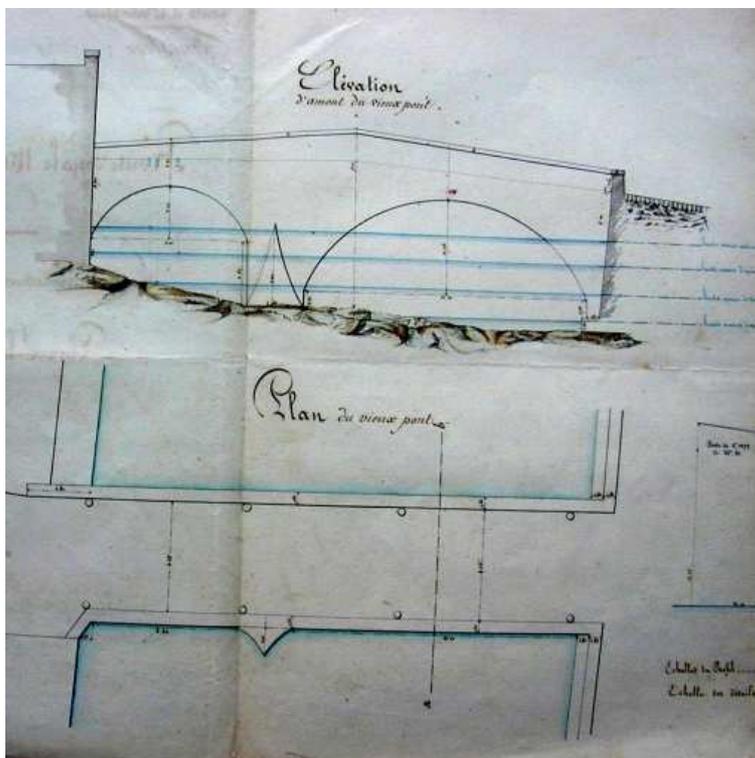
**Figure 2-2 : ancien pont de Bourgneuf en 1842 – Archives Départementales du Finistère, 2S153**  
(source : <http://patrimoine.bzh/gertrude-diffusion/dossier/pont-du-bourgneuf-quimperle/>).

La Figure 2-2 est un dessin de l'ingénieur Cojard représentant le pont du Bourgneuf en 1842 avant sa reconstruction. Ce dessin représente le pont en forme de dos d'âne avec deux arches de portées différentes : cette représentation est significativement différente de celle de 1750 (cf. Figure 2-1).

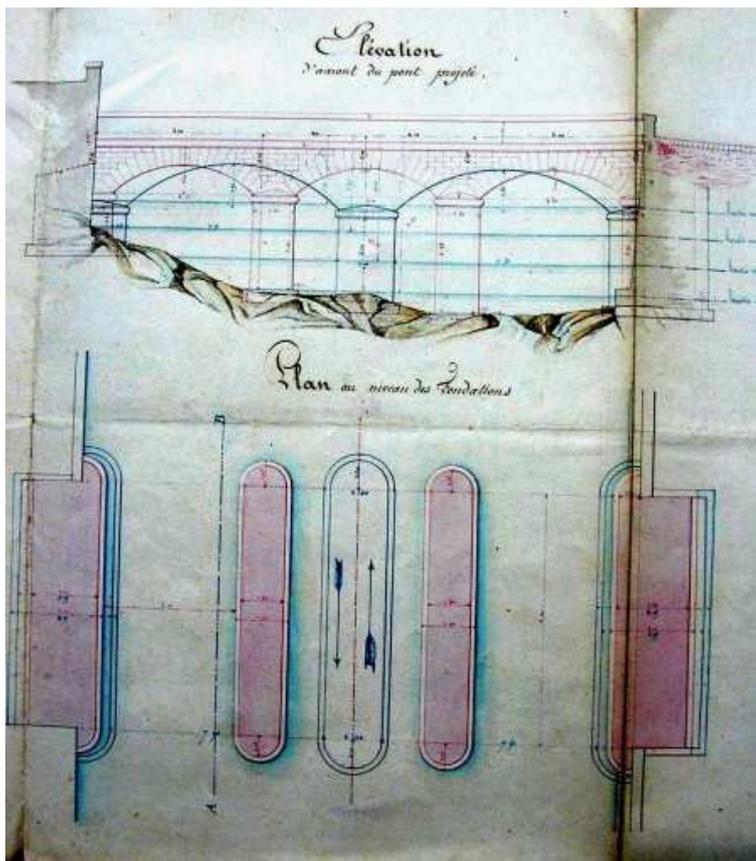
Figure 2-3 : plan de projet de reconstruction du pont de Bourgneuf en 1842 – Archives Départementales du Finistère, 2S153 (source : <http://patrimoine.bzh/gertrude-diffusion/dossier/pont-du-bourgneuf-quimperle/>).

Les plans de projet réalisés par l'ingénieur Gojard (cf. Figure 2-3 et Figure 2-4) montrent deux projets d'ouvrage, l'un comportant 3 voûtes, l'autre 2 voûtes. Ce second projet à 2 voûtes correspond à l'ouvrage actuel. Les plans de projet datent de 1842 et la construction, d'après les éléments présentés, date de 1844.

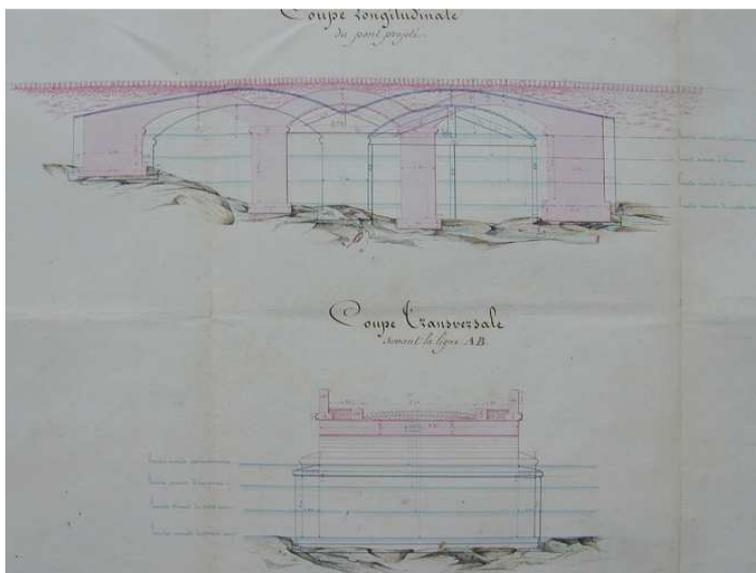
Figure 2-4 : coupes de projet de reconstruction du pont de Bourgneuf en 1842 – Archives Départementales du Finistère, 2S153 (source : <http://patrimoine.bzh/gertrude-diffusion/dossier/pont-du-bourgneuf-quimperle/>).

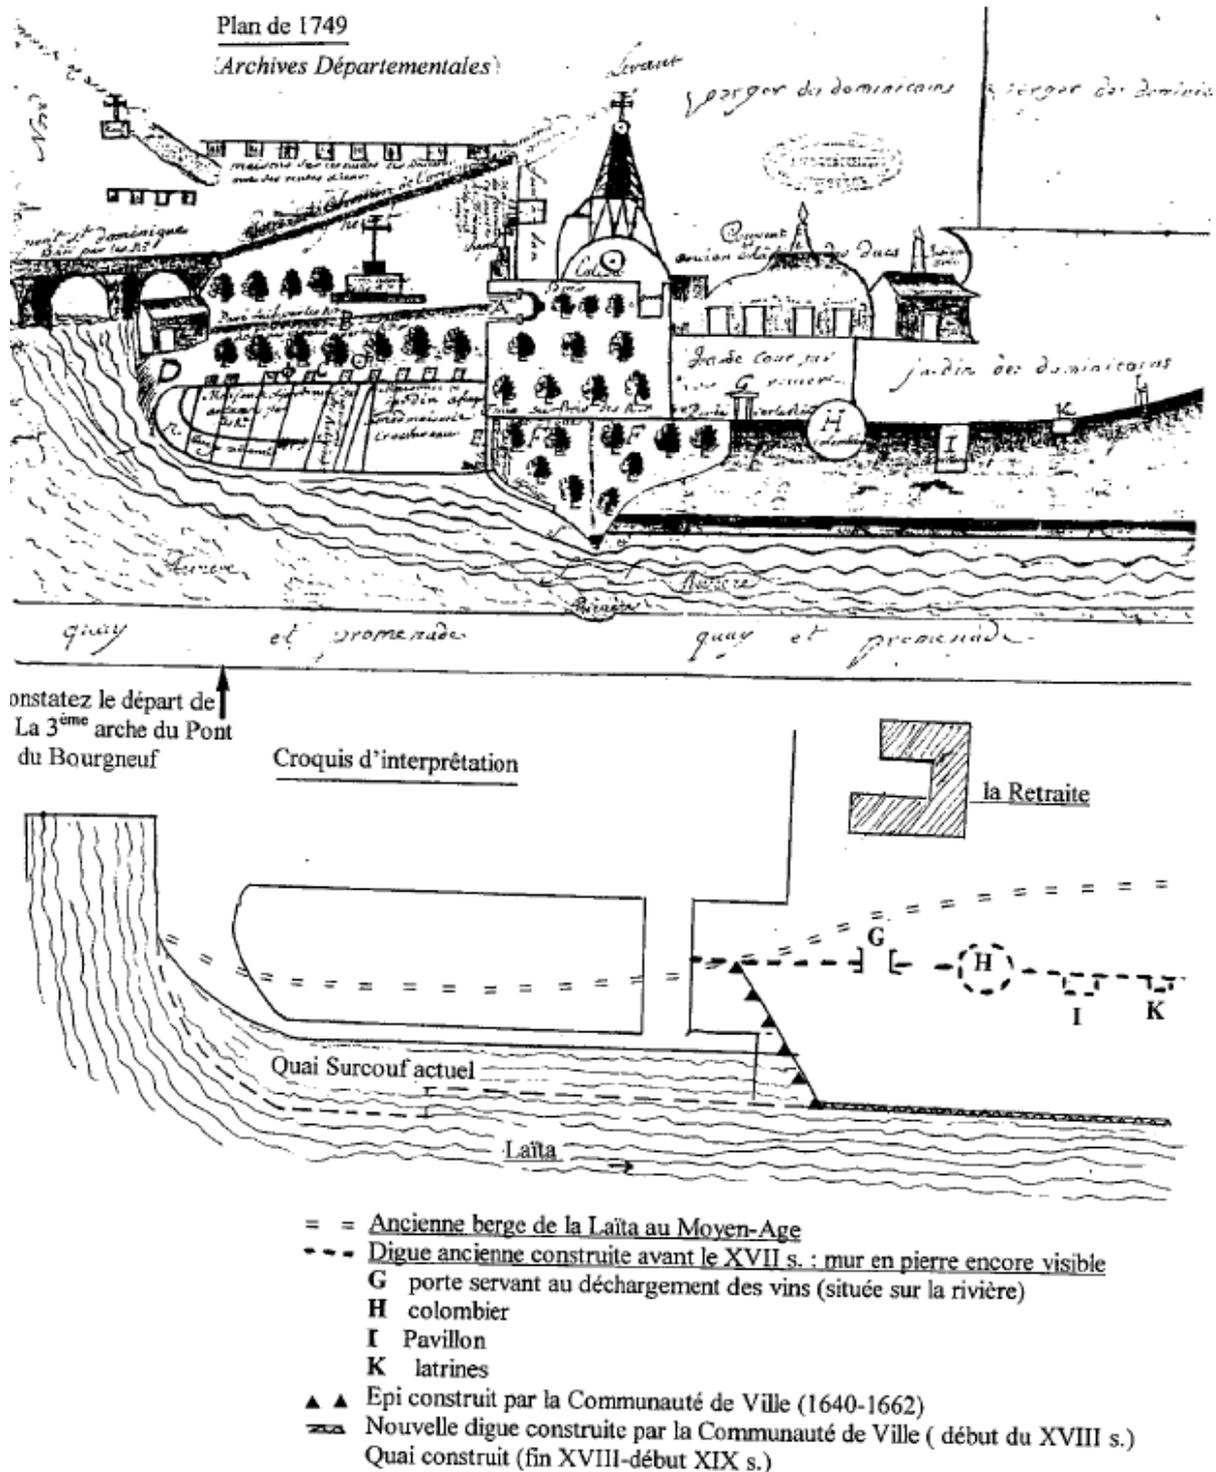
Le rétrécissement du lit de la Laïta (du Moyen-Age au XIX s.)

Figure 2-5 : croquis de l'évolution du quai Surcouf à Quimperlé (source : (Société d'Histoire du Pays de Kemperlé, 2001)).

Les illustrations présentées sur la Figure 2-5 sont extraites de cette même référence. Il apparaît un rétrécissement progressif du lit mineur de la Laïta au fur et à mesure des aménagements des berges, notamment en rive gauche. Le tracé actuel du quai Surcouf empiète assez largement le lit mineur de la Laïta même s'il reste délicat de quantifier cet empiètement.

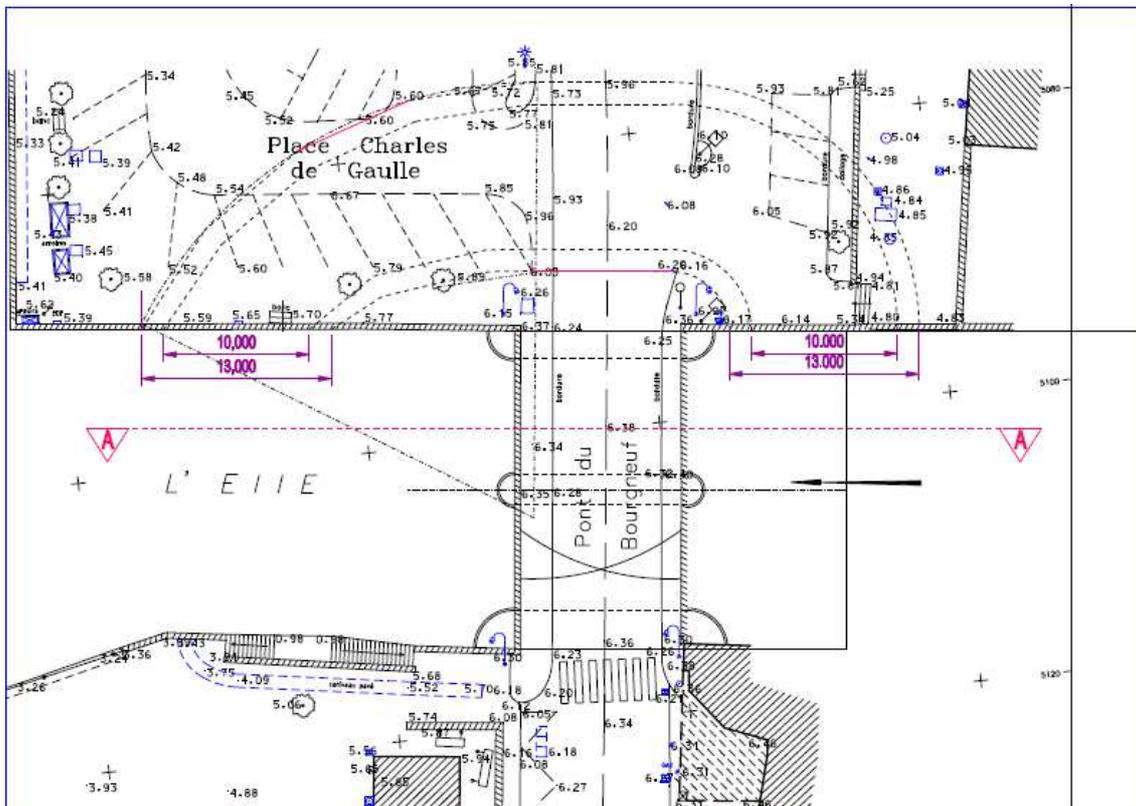
Figure 4-3 : vue en plan du projet de by-pass (ISL, 2005).

La réalisation d'un by-pass en rive droite du pont de Bourgneuf est décrite dans le rapport de Phase 3 de l'étude ISL-Ingénierie de 2005

Un chiffrage de ce by-pass avait été proposé en 2005. Le coût total avait été estimé à environ 1,35 M€ HT.

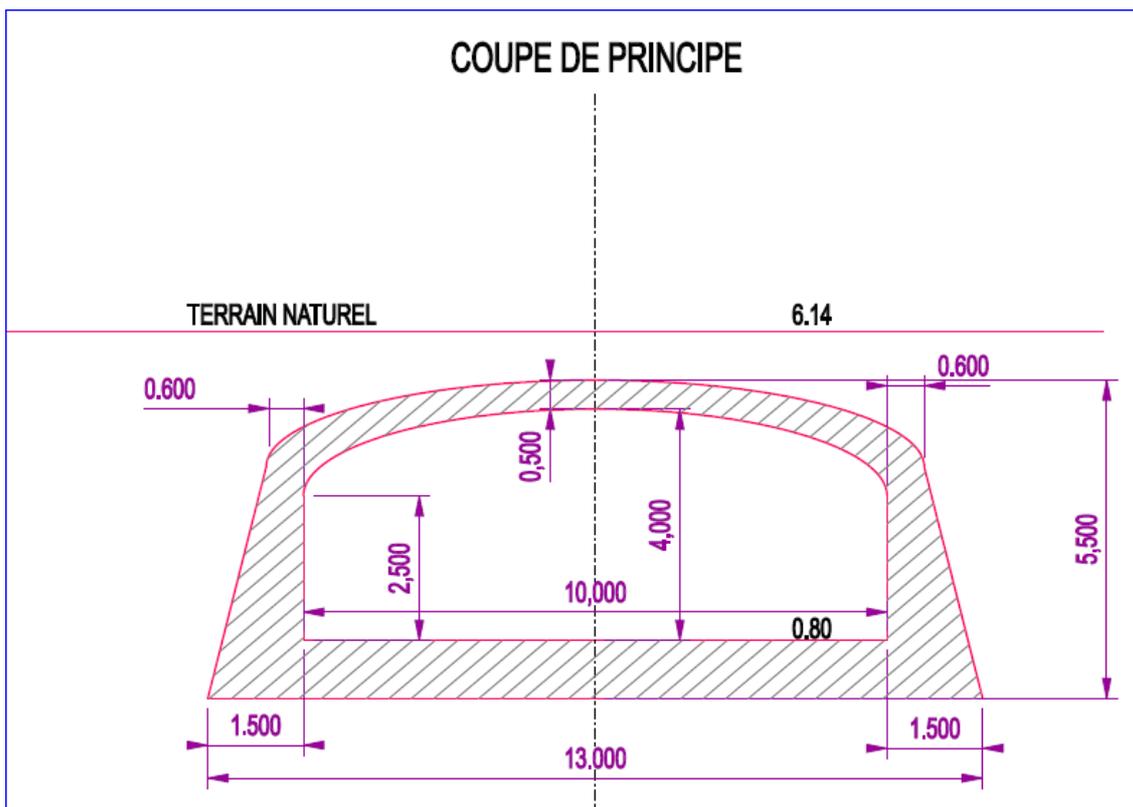
Figure 4-4 : coupe de principe du projet de by-pass (ISL, 2005).

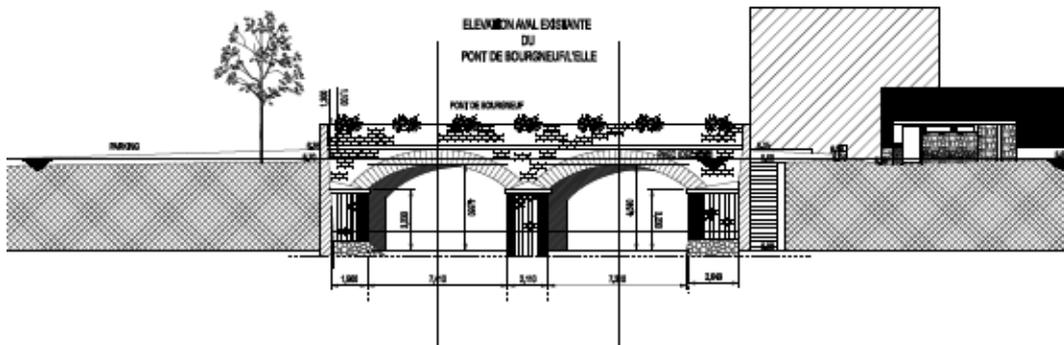
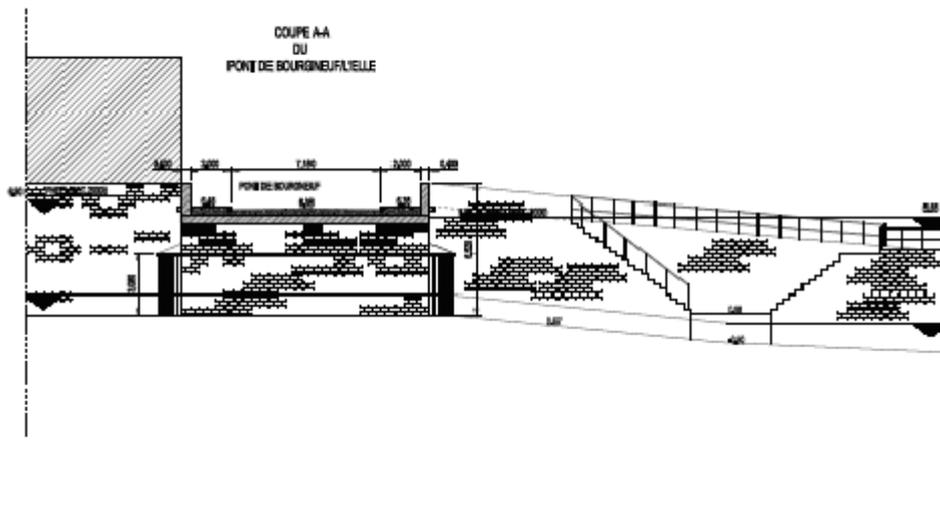
Figure 5-1 : Vue en plan et coupe du pont de Bourgneuf (ISL, 2005).

- structurales : le pont est un pont-voûte en maçonnerie dont les possibilités de modification sont limitées. Les voûtes, les culées et les piles doivent être soit conservées soit détruites, l'intrados de la voûte et le parement des culées et des piles constituant les éléments porteurs, leur « rognage » n'est pas possible,
- architecturales : les ponts et les murs de quai qui l'encadrent sont en belle maçonnerie de granite. Il est difficile d'insérer dans cet environnement autre chose que des ouvrages du même type, c'est à dire construits en maçonnerie appareillée et adoptant les mêmes formes et volumes (piles massives, voûtes...),
- géométriques : l'environnement urbain interdit (ou tout au moins limite fortement) de rehausser le niveau des chaussées, ce qui permettrait de gagner en tirant d'air si on remplaçait les voûtes par un tablier.

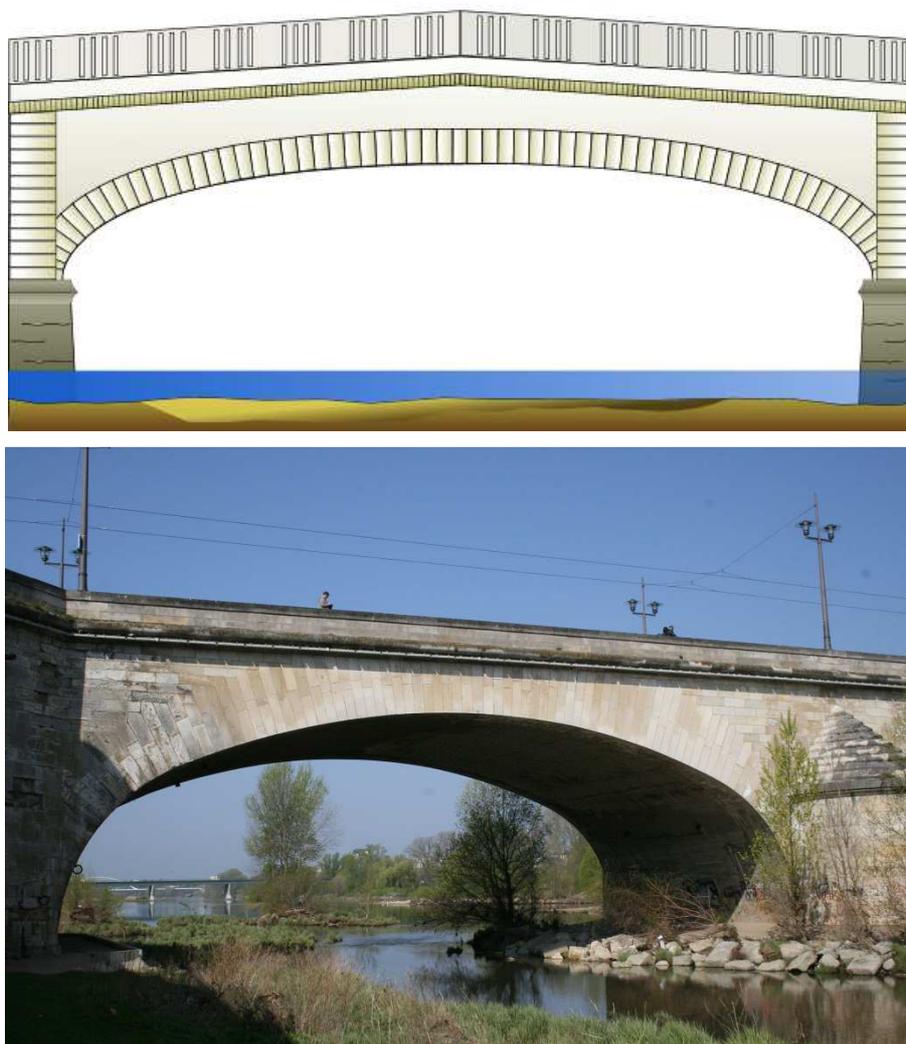
**Figure 5-2 : illustration de voûtes en « anse de panier » dite « à trois centres » (source : Wikipedia) – en bas, pont Georges V sur la Loire à Orléans.**

Cette première option de reconstruction du pont consiste à remplacer les deux voûtes actuelles par une voûte unique en forme d'anse de panier : ce type d'architecture se retrouve sur le pont du Moulin de la Ville situé à proximité du pont de Bourgneuf, ainsi que sur l'ancien pont de l'Isole.

La Figure 5-2 illustre ce type de voûte.

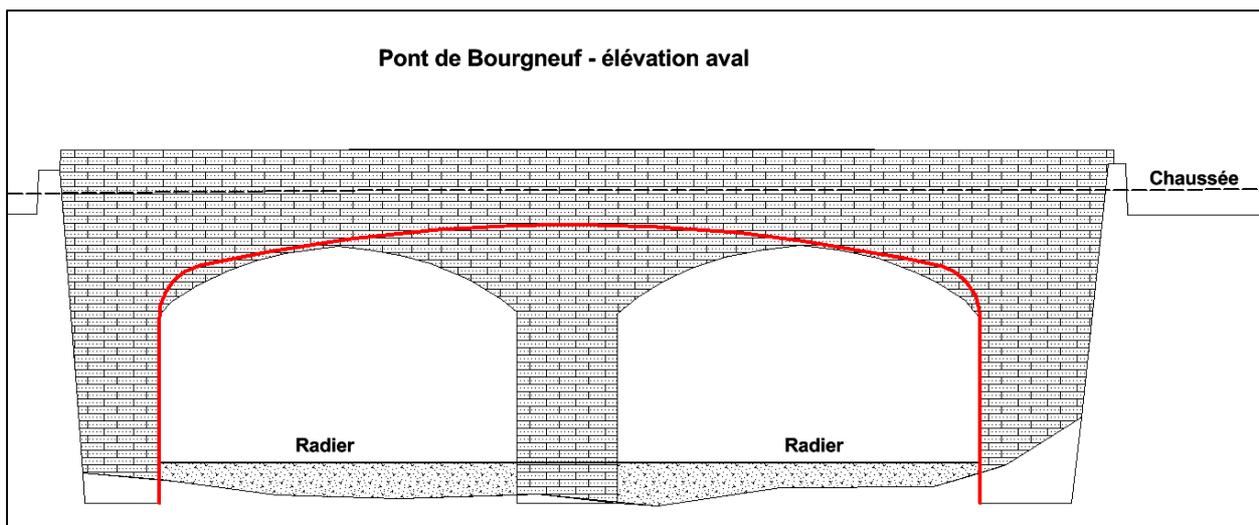
**Figure 5-3 : application au cas du pont de Bourgneuf – voûte type « anse de panier ».**

La Figure 5-3 illustre l'application possible au pont de Bourgneuf, avec une voûte à trois centres. La voûte proposée ici permet de maintenir le niveau actuel de la chaussée. Il demeure néanmoins possible d'augmenter de quelques décimètres le niveau de la chaussée au centre du pont.

L'ouvrage ainsi défini présente une section de passage de 78 m<sup>2</sup>, soit une augmentation de 30 % de la section d'écoulement par rapport à l'état actuel.

L'ouvrage peut-être réalisé en béton armé avec un habillage en maçonnerie pour une meilleure intégration paysagère.

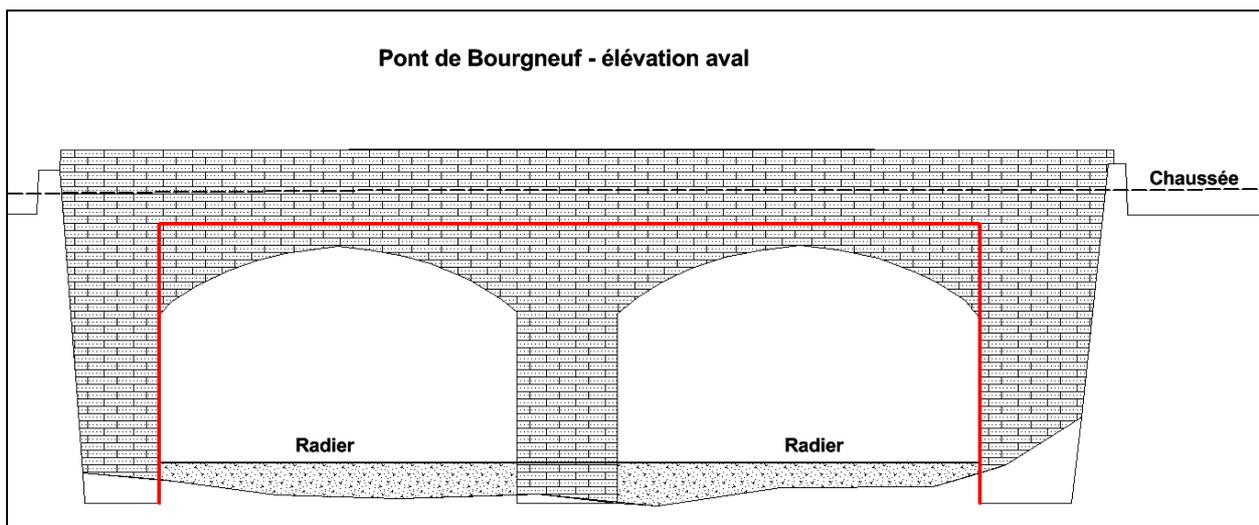
Figure 5-4 : application au cas du pont de Bourgneuf – pont cadre.

Cette seconde option consiste à remplacer le pont de Bourgneuf par un ouvrage à tablier en béton armé. Cette option permet d'optimiser la section de passage sous l'ouvrage. Celle-ci peut atteindre 85 m<sup>2</sup> avec conservation des culées.

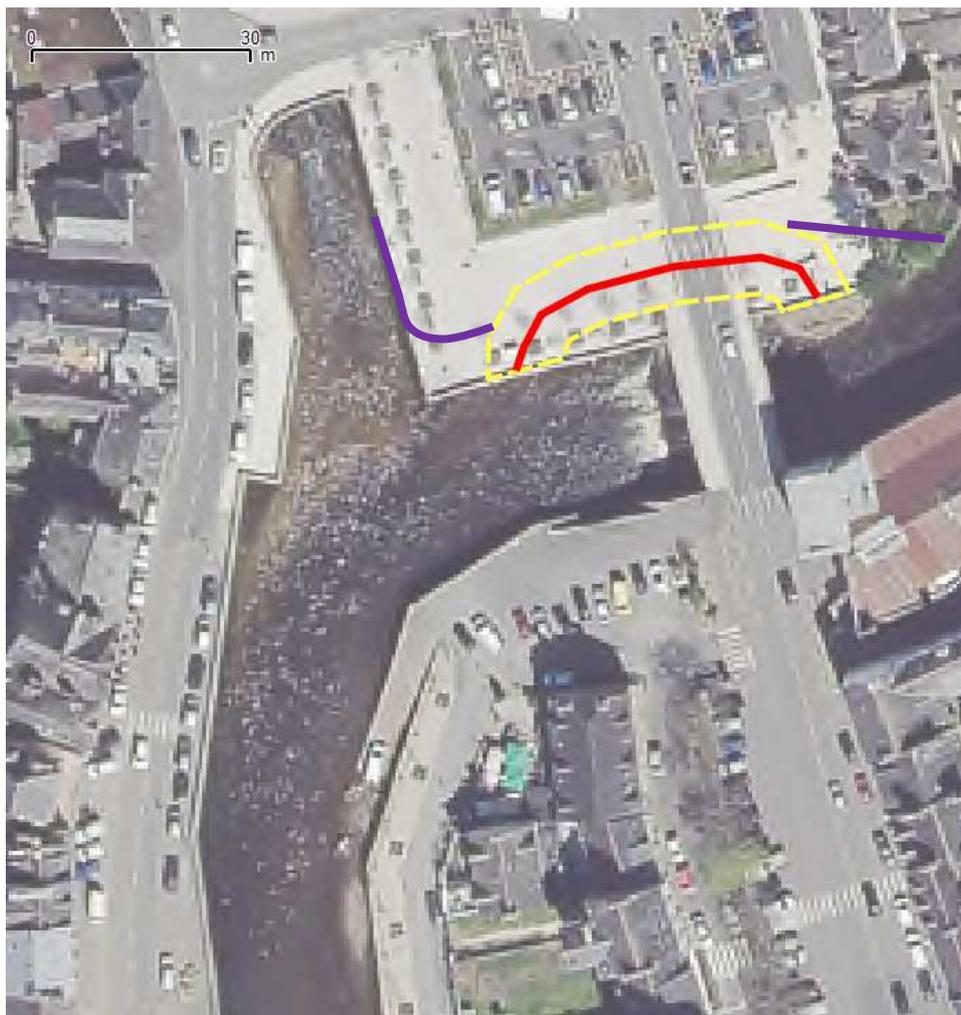
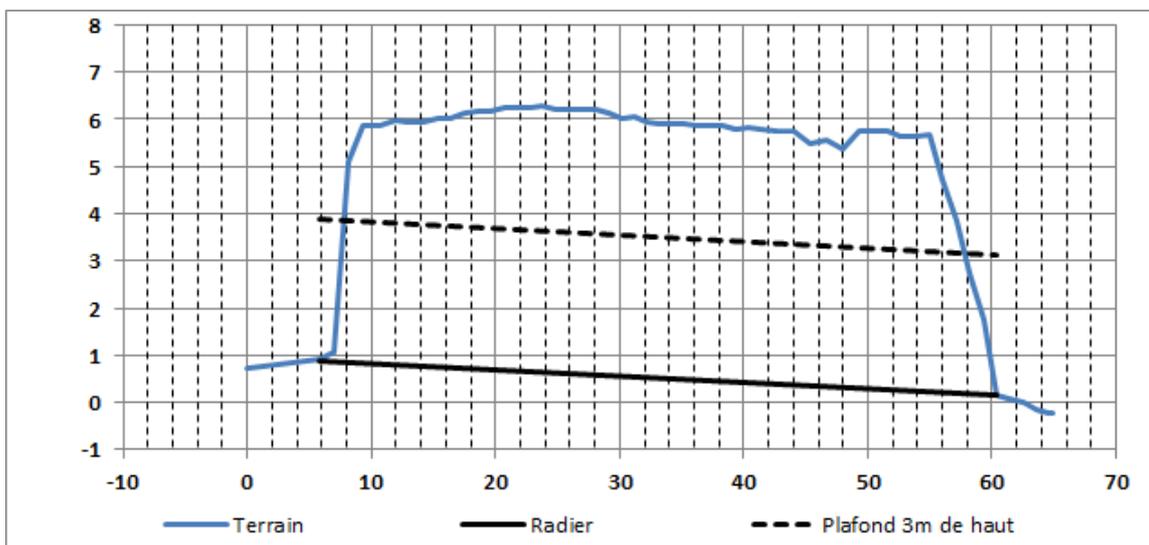
Figure 5-5 : aménagement de type by-pass – variante 1 : 50 ml.

Pour les deux premières variantes, la hauteur du terrain permet de mettre en place des ouvrages jusqu'à 3 m de hauteur, voir un peu plus.

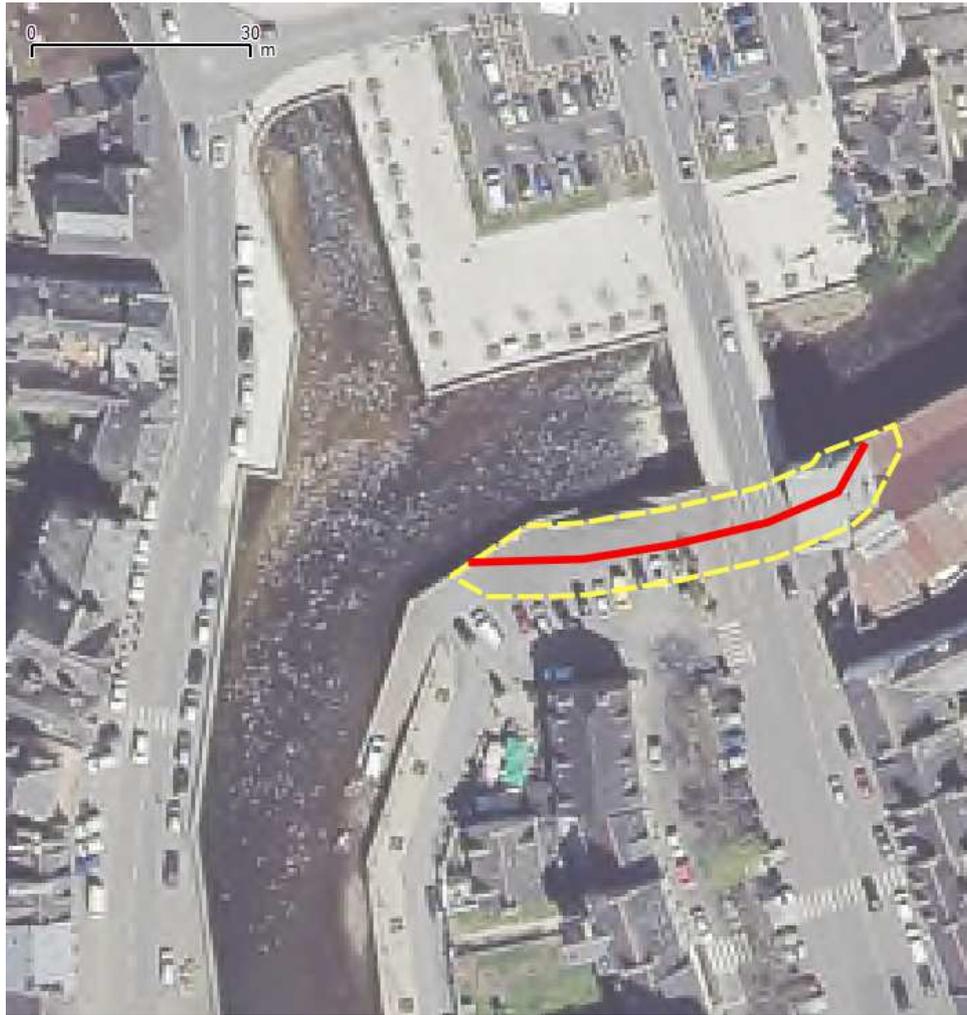
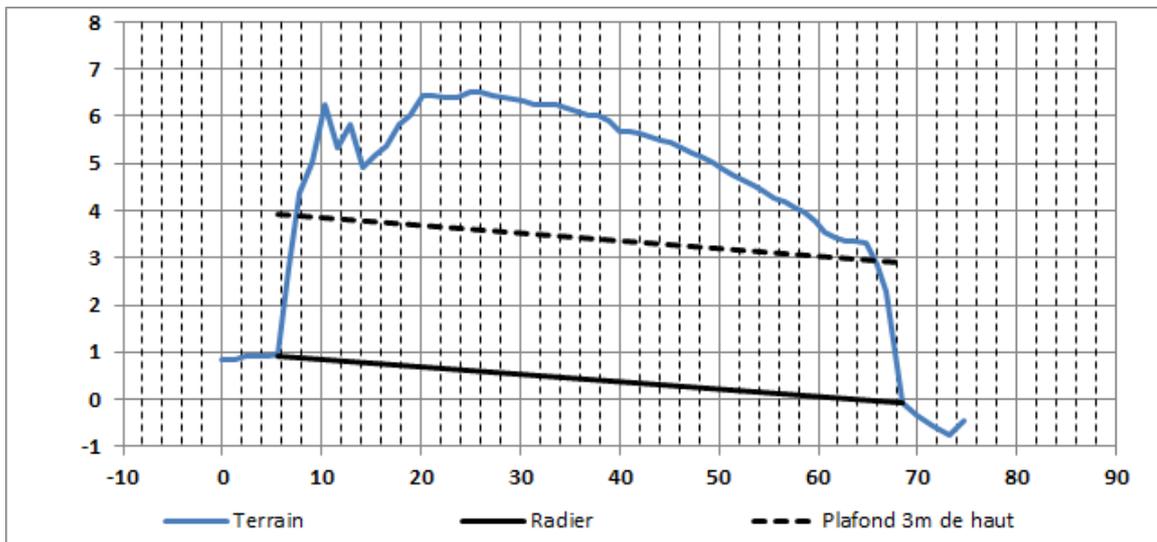
Figure 5-6 : aménagement de type by-pass – variante 2 : 60 ml.

La variante 2 reprend une solution similaire mais en rive gauche.

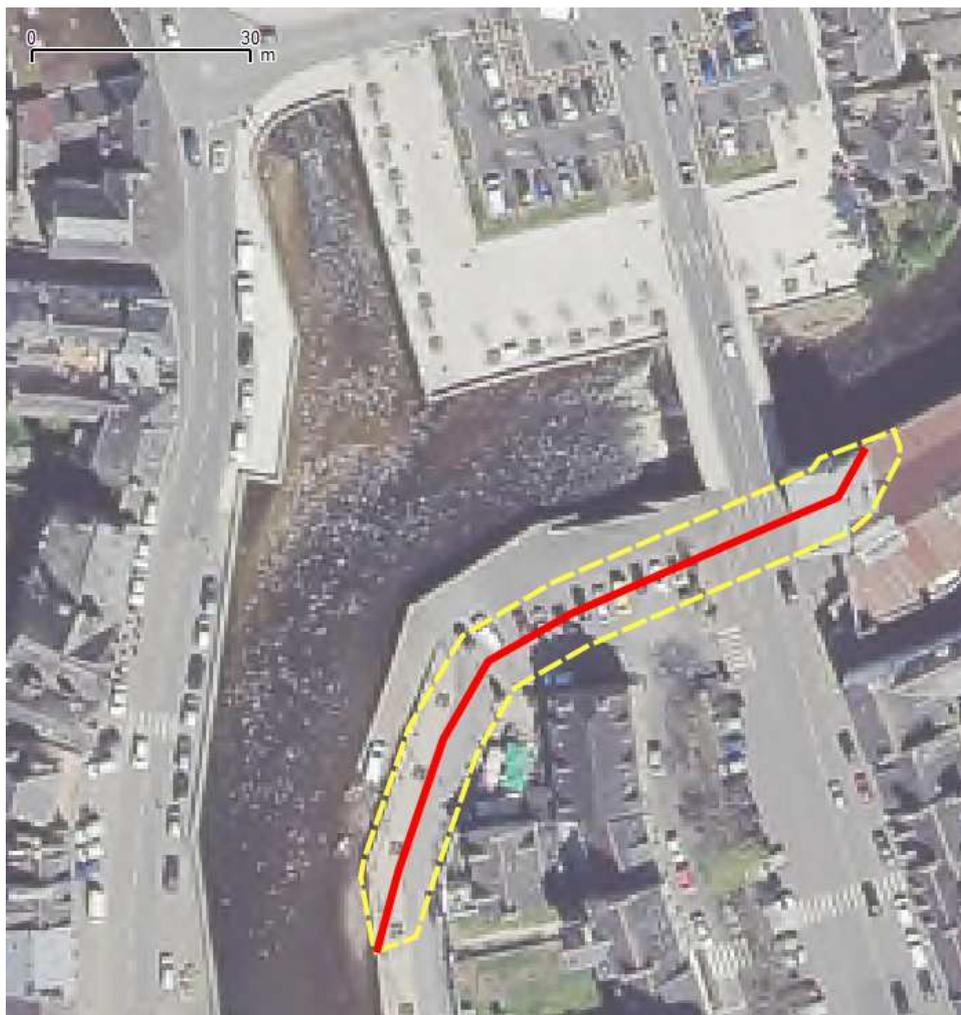
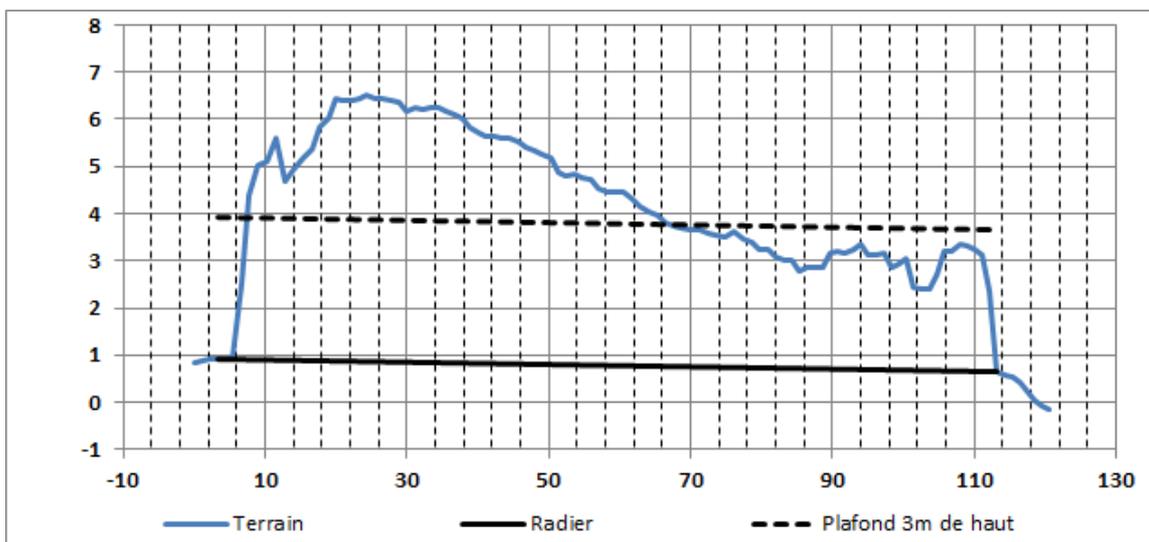
Figure 5-7 : aménagement de type by-pass – variante 3 : 105 ml.

La variante 3 est également située en rive gauche, le débouché dans la Laïta étant situé à l'aval du quai Surcouf et de la cale.

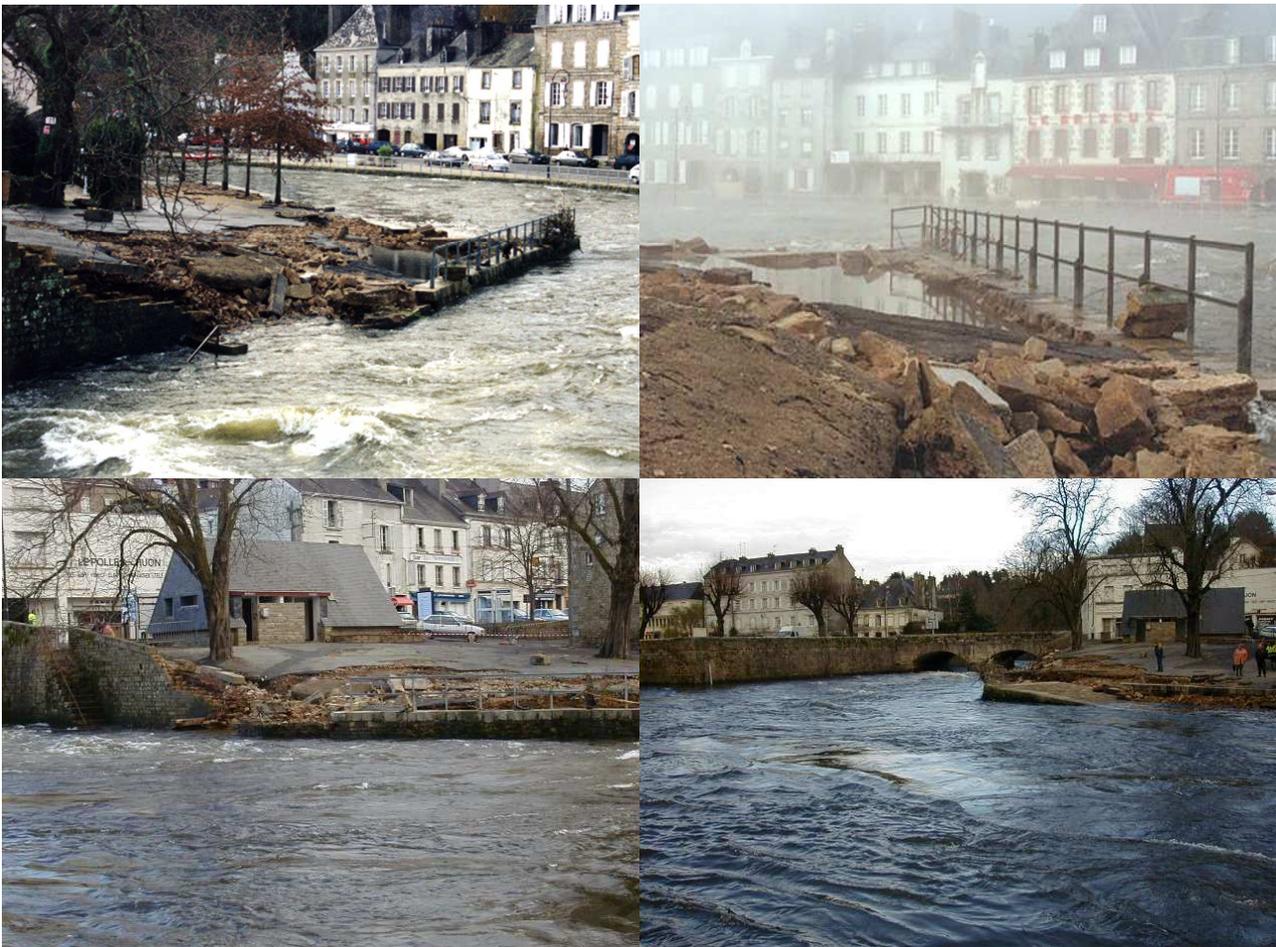
Figure 5-8 : dégradations du quai Surcouf suite aux crues de décembre 2000 et janvier 2001.

Ce troisième aménagement consiste à re-profilé le tracé du quai Surcouf situé en rive gauche aval du pont de Bourgneuf. En effet, en crues, une partie du flot de l'Ellé rejoint la Laïta en « coupant » par le quai Surcouf. A chaque grande crue, d'importantes dégradations sont observées sur le quai Surcouf.

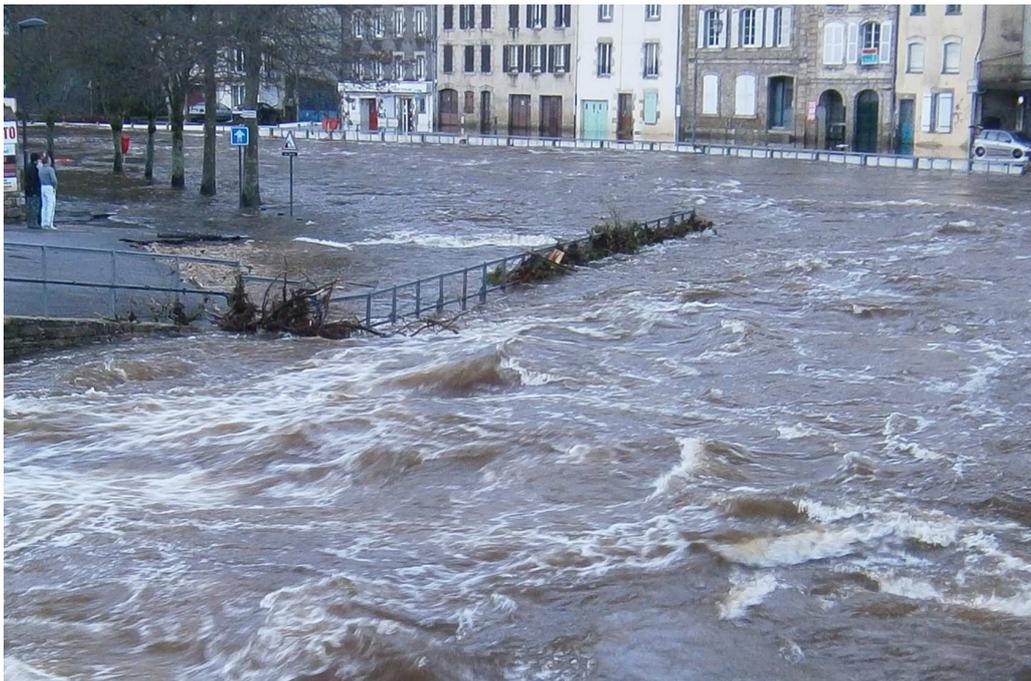
Figure 5-9 : dégradations sur le quai Surcouf après la crue de décembre 2013.

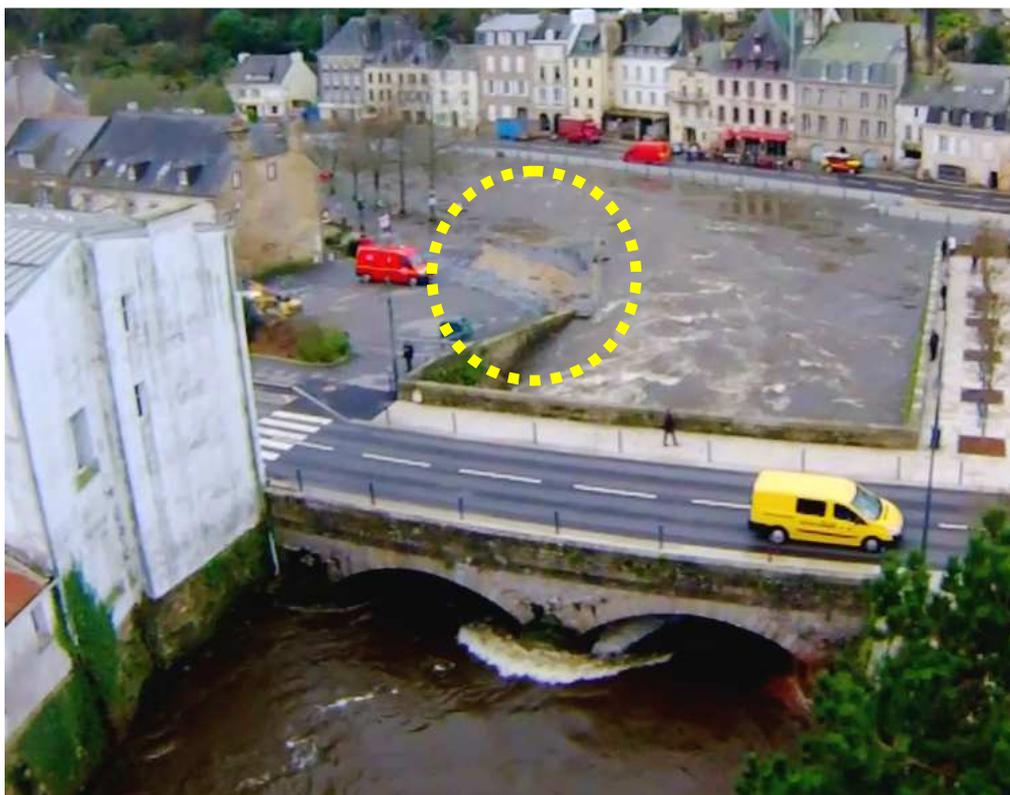
Figure 5-10 : dégradations sur le quai Surcouf après les crues de l'hiver 2013-2014.

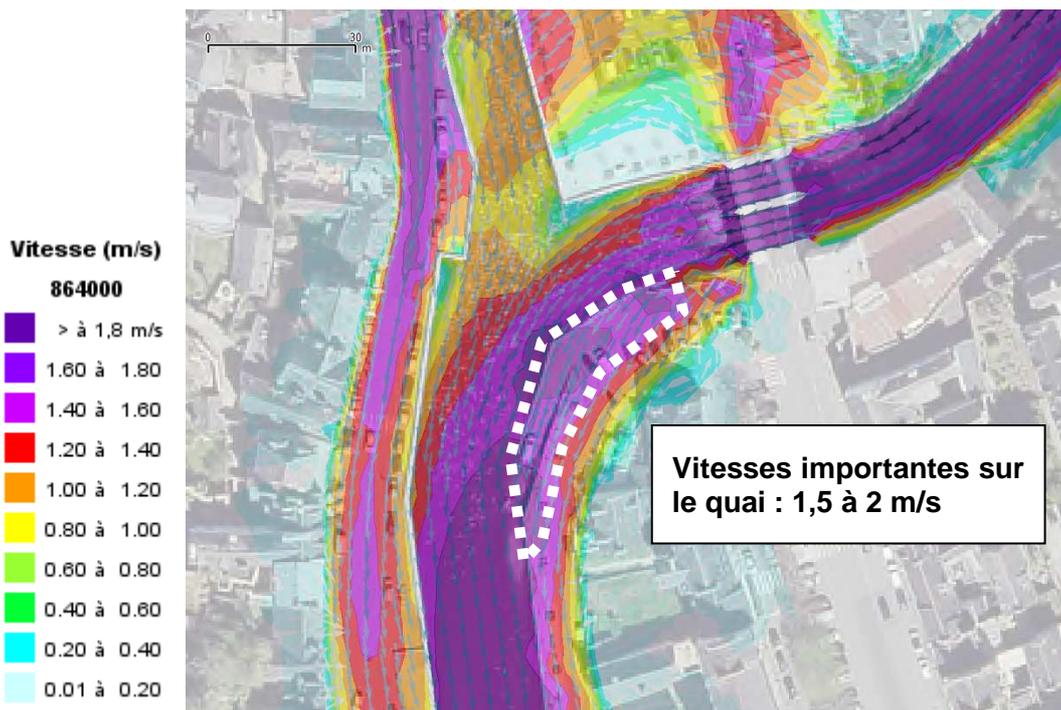
Figure 5-11 : vitesses issues de la modélisation hydrodynamique bi-dimensionnelle.

La Figure 5-11 montre les vitesses d'écoulements calculés par le modèle hydrodynamique sur le quai Surcouf (crue de décembre 2000). Les vitesses maximales sont comprises entre 1,5 et 2 m/s : de telles vitesses expliquent les dégradations constatées lors des grandes crues.

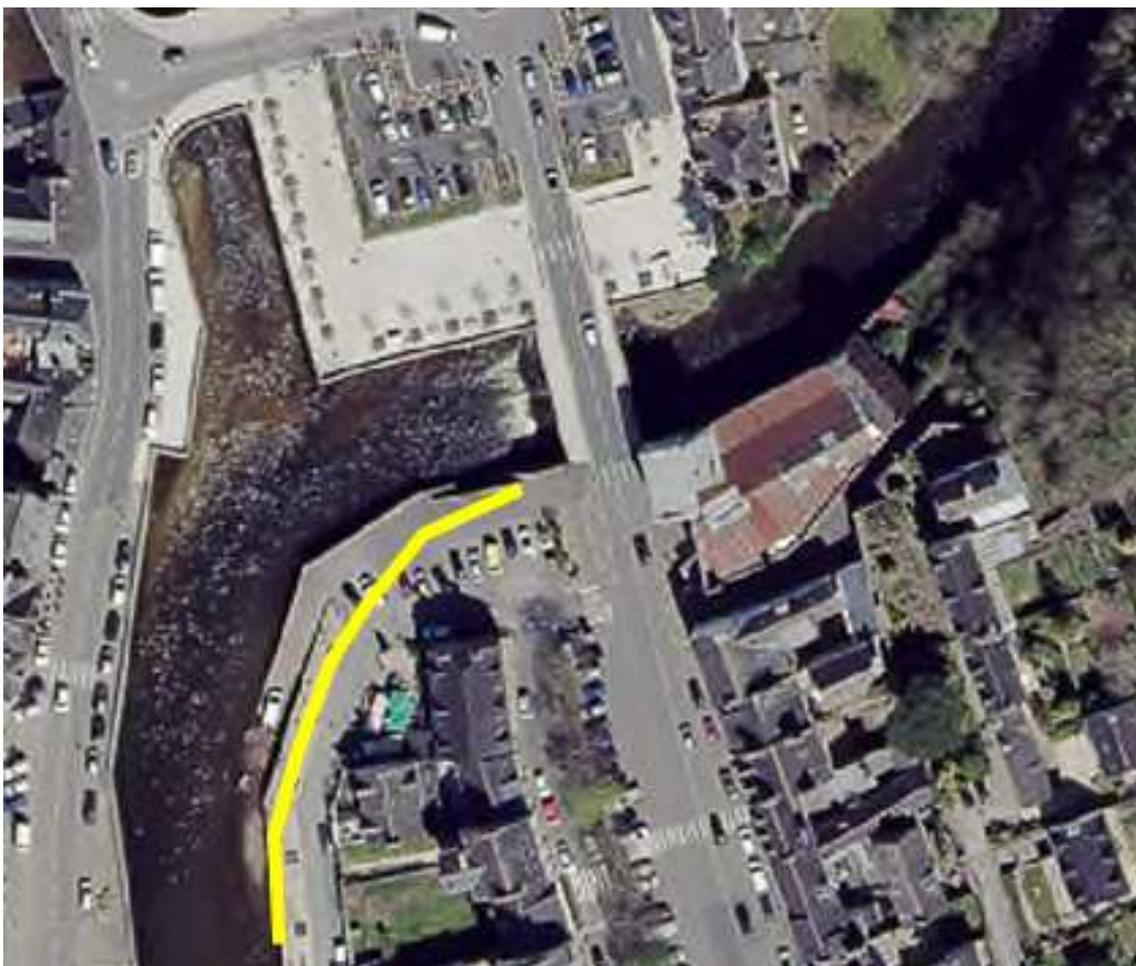
Figure 5-12 : proposition de tracé pour le nouveau profil du quai Surcouf.

Le principe ici retenu est de re-profilé le quai Surcouf suivant les lignes de courant données par le modèle hydrodynamique et en tenant compte également des contraintes d'emprise. Le tracé du sommet du quai est présenté sur la Figure 5-12 :
